# 西新井大師総持寺本堂の免震改修

木村 誠  
清水建設

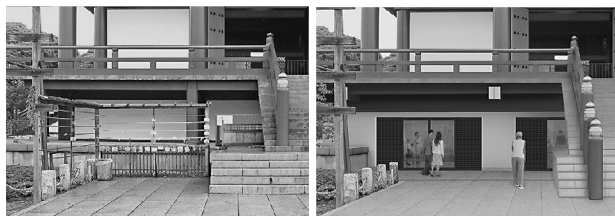
図4 正面外観(左:改修前/右:改修後)

改修により1階が免震層となるため、正面大階段下(南面)および建物背面(北面)の鉄筋コンクリート壁を撤去して建具とした。基壇を切り下げて出入り可能とし、本堂北側に増築予定の建物と一体的な利用を図る計画とした。図4に開放的になった正面外観、図5に外縁の束柱を撤去した側面の外観をそれぞれ示す。

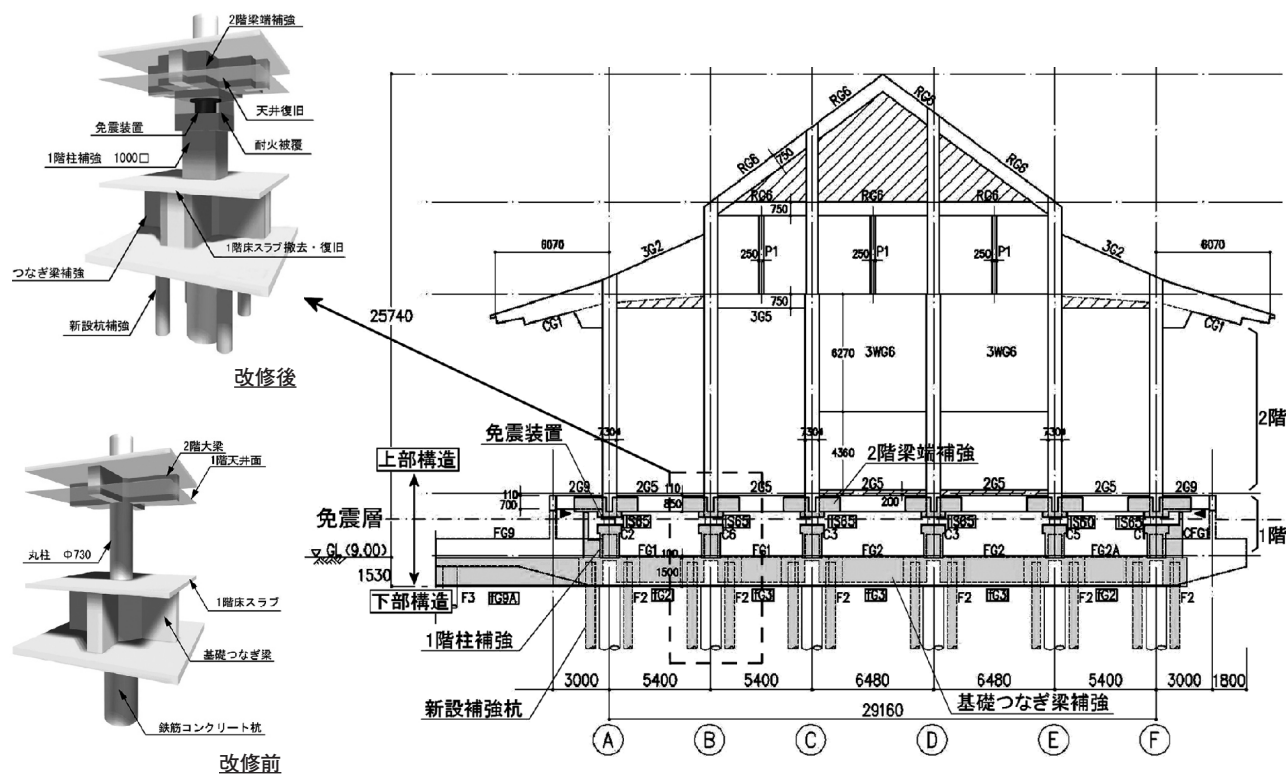
図6 改修計画概要

改修計画の概要を図6に示す。図に示すように1階柱頭部に免震支承材を配置した中間層免震構法を採用

用した。人の滞留頻度が高い2階本堂床ならびに瓦の脱落が懸念される大屋根を免震化するとともに、増し杭を含めた下部構造の補強を行うことにより建物全体の耐震性能の向上を図った。

＜免震装置＞ 免震支承材には、ゴム総厚が200mmタイプの直径600～700mmの高減衰積層ゴム支承( $S1=36.1\sim36.64$ 、 $S2=3.00\sim3.46$ )32台、すべり材の直径300～400mmの弾性すべり支承7台、限界速度1.5m/s以下のオイルダンパー8台(各方向4台づつ)を採用した。免震層での偏心率が0.03以下となるように配慮して支承材を配置した。図7参照。

＜下部構造＞ 下部構造については、1階柱と基礎つなぎ梁をコンクリート増し打ち補強した。改修による鉛直荷重増分を現況の場所打ち杭に負担させ、地震時の水平力については、先端深度GL-15mの鋼管杭(500φ×9mm)108本を圧入工法により新設して、基礎に作用する水平力の約70%をこれに負担させる計画とした。

＜上部構造＞ 上部構造については、2階の壁6か所の開口を一部閉塞することにより耐震壁とし、上部構造の強度確保と剛性バランスの改善を行った。2階大梁は1階柱切断時の建物重量を仮受けさせる必要があるため、コンクリート増し打ちによる端部補強を行ったうえでプレストレスを導入して既存部材との一体化を図った。

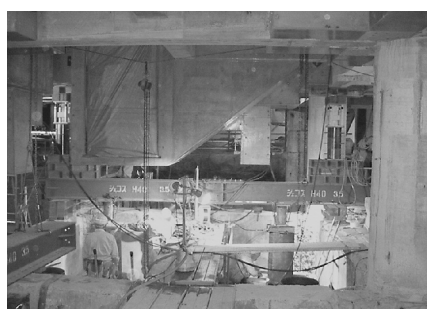
杭圧入工事

鋼管杭の圧入は2階梁端下部に設置したジャッキ反力にて行った。免震支承の設置は、仮受けジャッキ撤去後の免震支承の鉛直歪みを極力小さくするように配慮して行った。上部構造をジャッキで仮受けしたあと柱を切断し、免震支承とその下部にプレロードケース、プレロードジャッキを設置する。プレロードジャッキにより免震支承に圧縮力を与えて軸力を柱に戻してから支承下部のコンクリートを打設した。

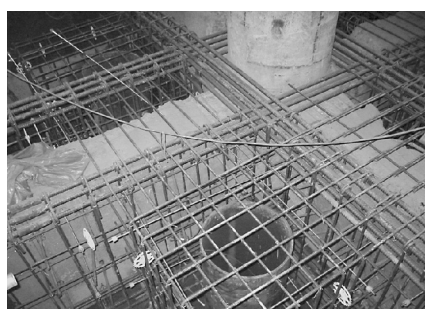
基礎つなぎ梁補強配筋

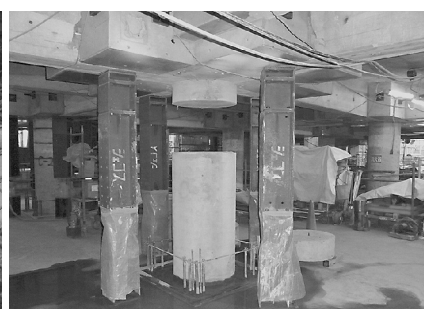
既存柱切断

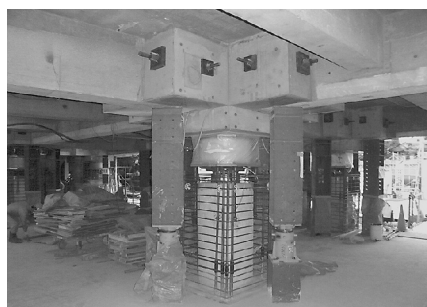
免震支承取付

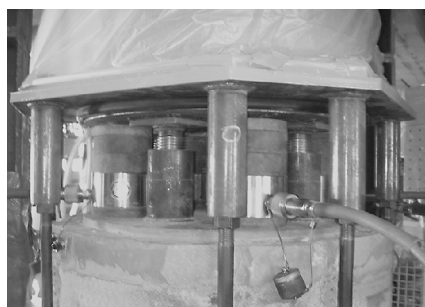
プレロードジャッキ・プレロードケース設置

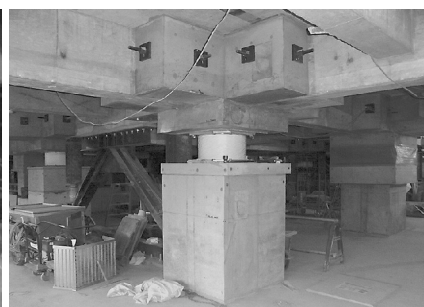
柱周り補強後
