石巻赤十字病院

1 はじめに

今回は、東日本大震災で多くの人命を救った病院の1つである石巻赤十字病院を訪問した。設計を担当した日建設計並びに施工を担当した鹿島建設の方々にご案内頂いた。訪問した10月3日は、穏やかな秋晴れで、院内はもはや震災の面影も感じさせない平常の医療業務が行われていた。本建物は、JR石巻駅から北西に約10km、旧北上川沿いの田園地帯にある。この場所には2006年2月に新築移転しており、巨大地震に備え建物機能を保持することを目的として免震建築として設計された。わずかその5年後に東日本大震災に遭遇したが、その直後においてもその機能を保持し、災害拠点病院としての役割を果たしたことが高い評価を受け、当協会「特別賞」も受賞している。写真1に建物全景を示す。玄関には大きな車寄せの屋根があり、震災時には救命用テントを覆い雨天を避けるスペースを与えた。

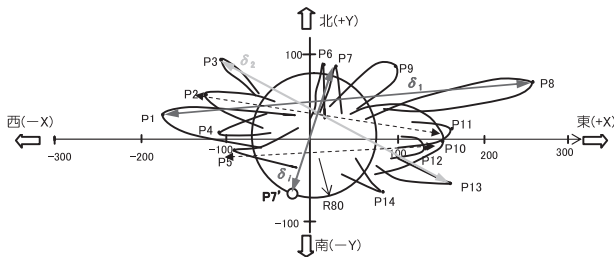
図9 けがき計の記録図

設計では極めて稀に発生する地震動時に免震層の最大変位が49cmとなっている。今回の地震では、けがき計で26cmが記録されていた（図9）。

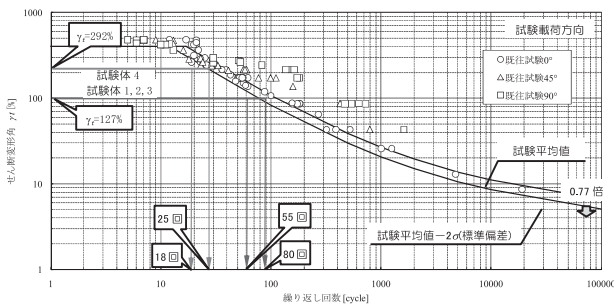
図10 U型ダンパーの疲労性能曲線と試験結果

U型ダンパーに塑性変形が生じ、塗装のはがれと共に、やや垂れ下がった。U型ダンパー1体を新品と取り換え、残存性能の確認を行った。この結果、交換ではなく継続使用ができると判断し、塗装などの補修対応で済ませた（図10）。

A：鋼材ダンパーに塗装の剥がれや残留変形があった。抜き取り試験を行いその結果から継続使用が可能と判断している。

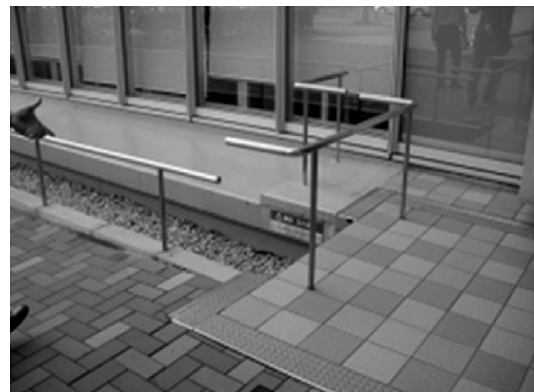
化対策を施した部分は想定通り効果を発揮したが、施工領域外とその境界面で沈下による段差が生じた。ある意味では、液状化対策の効果があまりすぎたという見方もできる。

写真3 地盤改良境界部の周辺の手すりの沈下

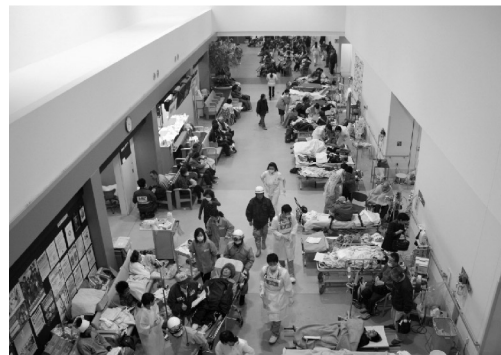
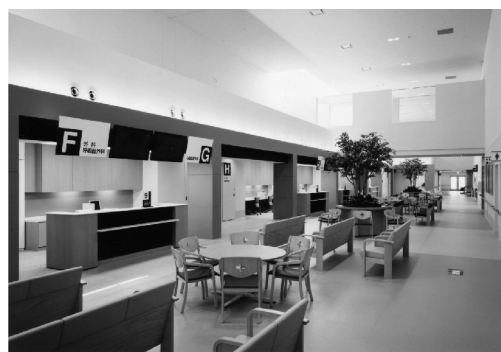
写真4 外来待合室の通常時（下）、地震発生後（上）

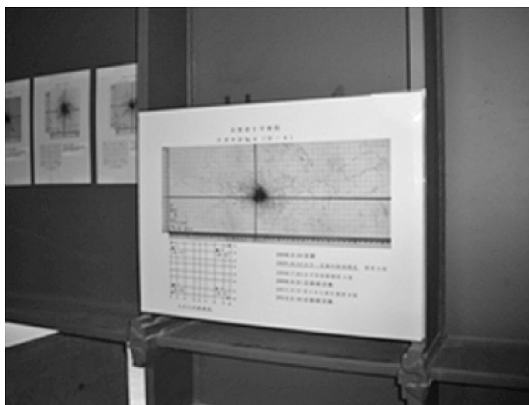
写真7 けがき計の記録の展示

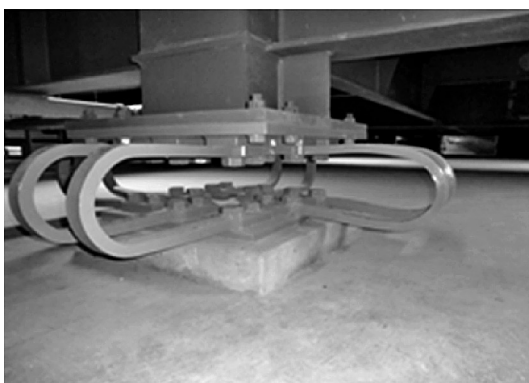
写真8 補修後継続使用している鋼材ダンパー
