物質・材料研究機構 並木地区 無振動特殊実験棟

〔A棟（免震構造）の建物概要〕

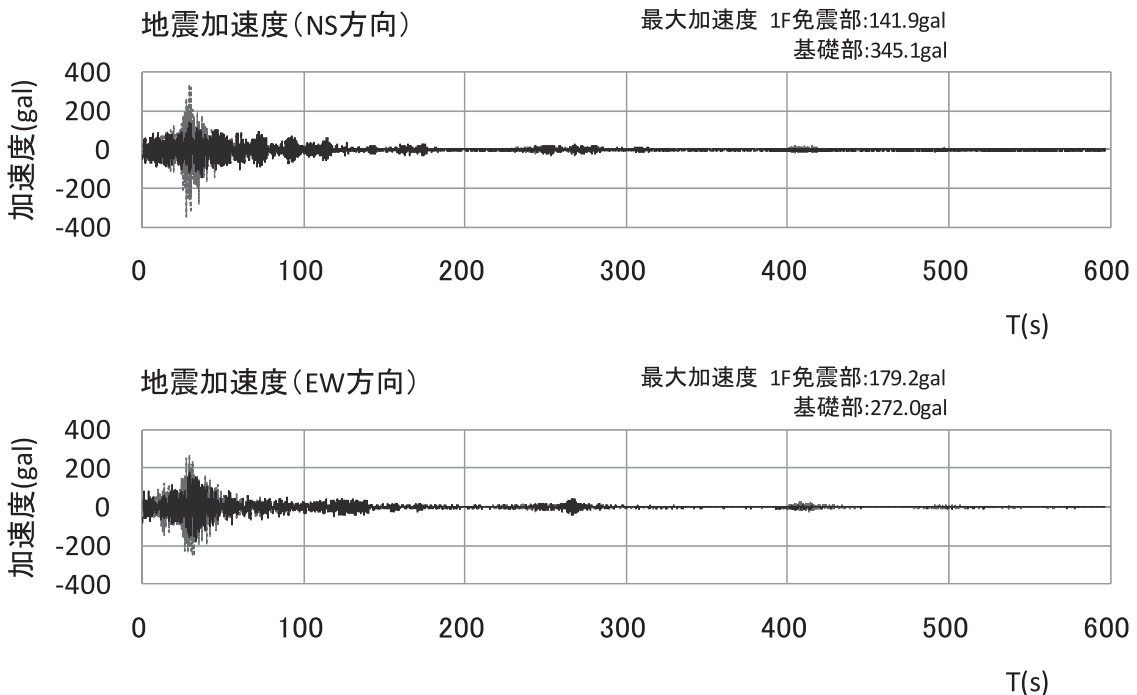
図3 東北地方太平洋沖地震時の地震観測記録

最大加速度振幅は、免震によりNS方向（短辺方向）で345galの入力が142gal（入力に対して約2/5）に、EW方向（長辺方向）で272galの入力が179gal（入力に対して約2/3）に低減されており、大振幅時になる程、効果が大きいという免震建物の特徴が確認できる。

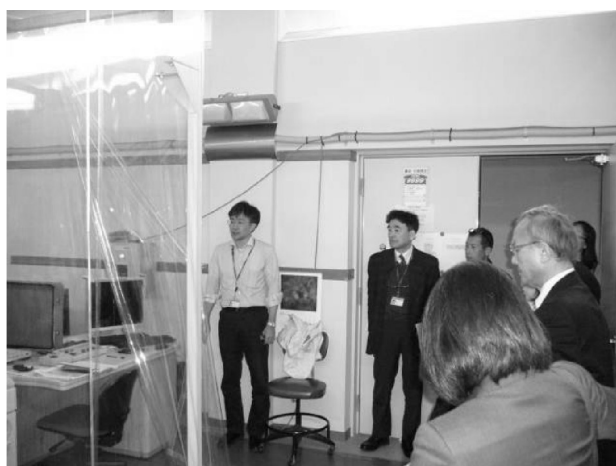
写真5 電子顕微鏡の地震時の説明状況

(1) 表界面構造・物性ユニット 電子顕微鏡グループの木本さんより次のような説明を受けた。研究開発に用いている電子顕微鏡は、所内に7台あるが、当免震棟にある1台の特殊改造品は、損傷しなかった。

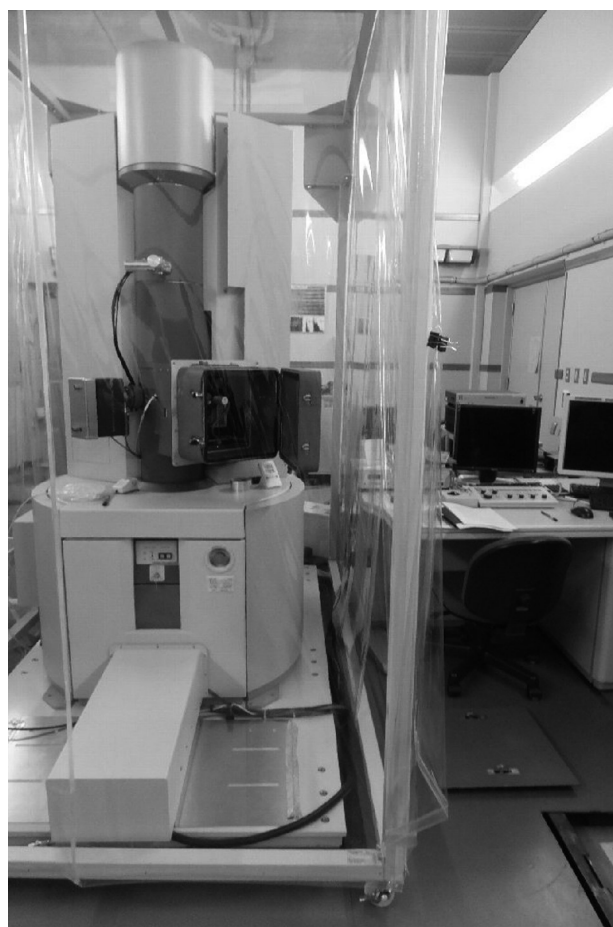
免震棟では、停止中であった電子顕微鏡本体は、損傷しなかったものの、本体に隣接する机の上に設置していたデジタルスキャン装置が落下し、損傷した。落下した装置は、薄型の物であることから転倒によって落下したのではなく、装置脚部と机上面との摩擦抵抗が小さかったことから滑り落ちたものと考えられる。現在は、机上のデジタルスキャン装置等と机の間に除振マットを設置する落下防止対策を施している。

写真6 電子顕微鏡と記録装置

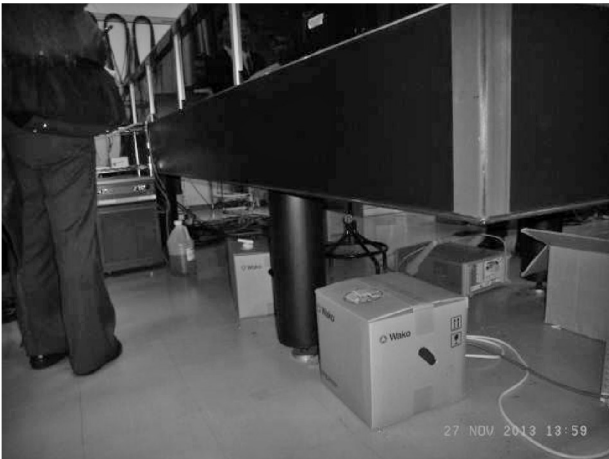
(2) 光・電子材料ユニット 光・電子機能グループの和田さんより次のような説明を受けた。本免震棟に設置していたレーザー装置については、狂いも殆ど生じなかった。装置を載せている台についても、脚部に耐震ブレース等を設置していなかったが、特に問題はなかった。耐震、免震建物共に、建物自体の被害はほとんどなかったものの、耐震建物においては、棚の中身が落下したりしていたが、免震棟の機器類の被害は少な

写真7 レーザー装置の下部架台の固定状況

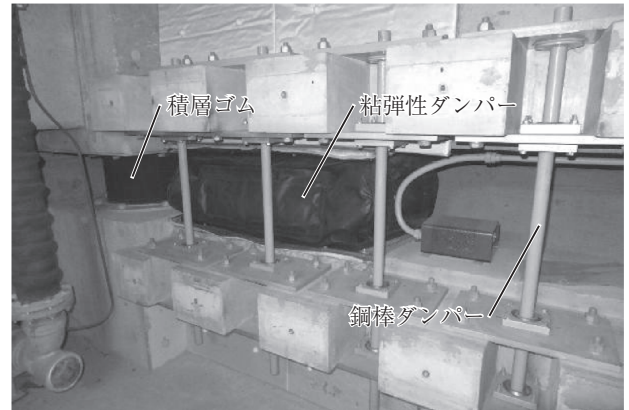
地震後の臨時点検では、免震装置、EXP. J部や設備配管類の伸縮継手の損傷や残留変形も殆ど生じていないこと、また、ミクロンレベルの振動に対する粘弾性ダンパーにも損傷等は生じなかったことが確認された。

写真9 免震装置と粘弾性ダンパー

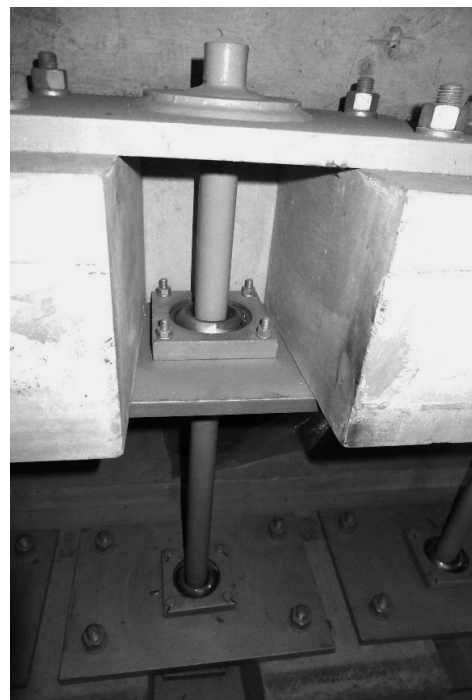
鋼棒ダンパーは塗装仕様となっているが、地震時変形により損傷は生じなかったものの、塗装が剥がれてしまったことから、再塗装が行われた。複数の空

写真10 鋼棒ダンパーの取付部

今までに行われた点検においては、免震装置を固定するボルト等の鋼製部分が、発錆し易く再塗装が必要となっているが、その他は、指摘や対応事項は特にないとの結果報告となっている。

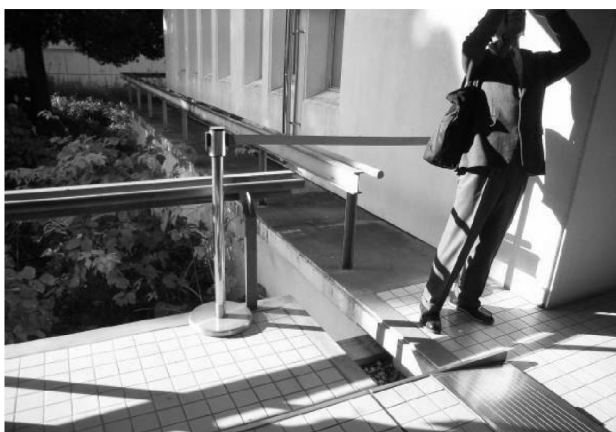
写真11 A～B棟間のEXP.J部

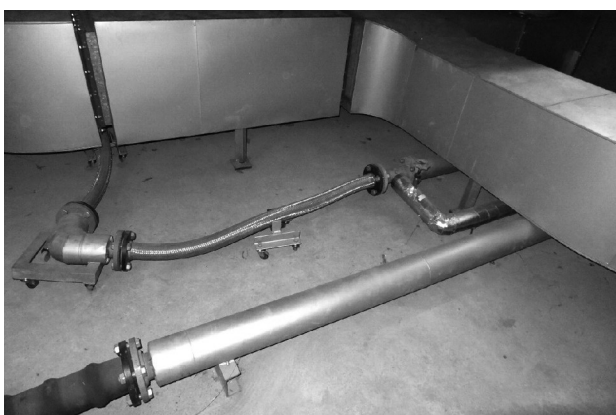
写真12 設備配管類の伸縮継手

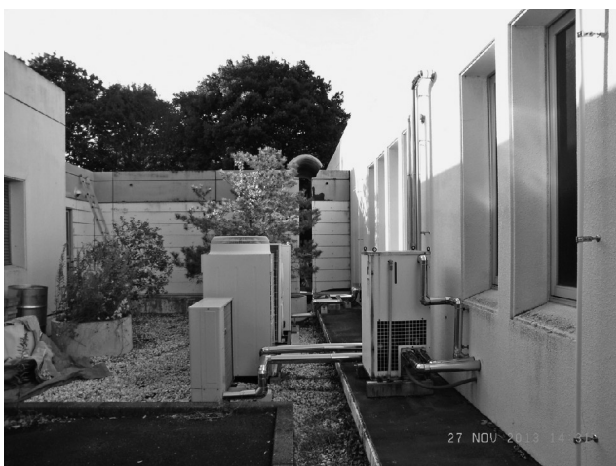
調室外機が、建物外周部の免震変形範囲内に設置されていたり、また、地震時の大変形に追従する伸縮配管とはなっていないものもあるが、今回の地震では損傷は生じなかった。

写真13 建物外周部の空調室外機の設置状況
