平成 30 年 6 月 18 日大阪府北部の地震での

免震建物の地震後調査

(速報)

(高槻市、茨木市、枚方市地域)

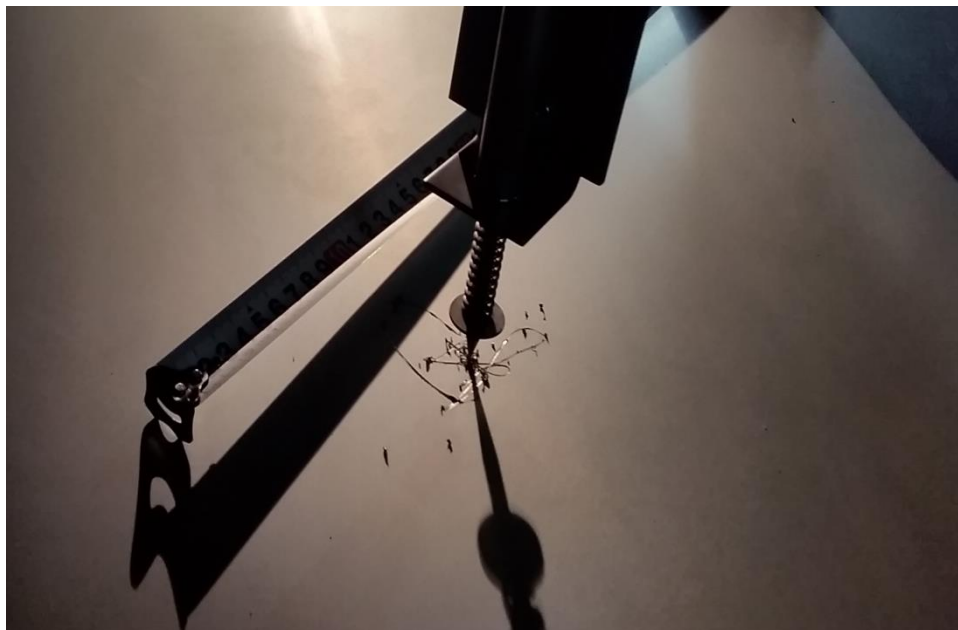
写真1 罫書き記録の例

免震層の罫書きを確認できた建物は3棟である。写真1に罫書き記録の一例を示す。罫書きで記録された免震層の変位は、両振幅で最大11cm程度、片振幅で最大8cm程度であった。図3に、KiK-NET高槻での加速度波形から計算した減衰10%と20%の変位応答スペクトルを示すが、罫書きで記録された振幅とほぼ対応する。変位振幅は最大変位の方向は、3棟それぞれで異なっていた。

罫書き	両振幅で東西方向約5.3cm、南北方向約7cmの振幅	南西方向に一つのループで、両振幅で約11cm、片振幅で約7cmの振幅		片振幅で北西方向約8cm、南東方向約2cmの振幅		
その他	敷地内の震度計で震度5強を計測
