令和元年6月18日22時22分頃の山形県沖の地震 免震建物調査報告（速報）

—調査年月：令和元年6月20日—

日本免震構造協会 田村和夫、和田章

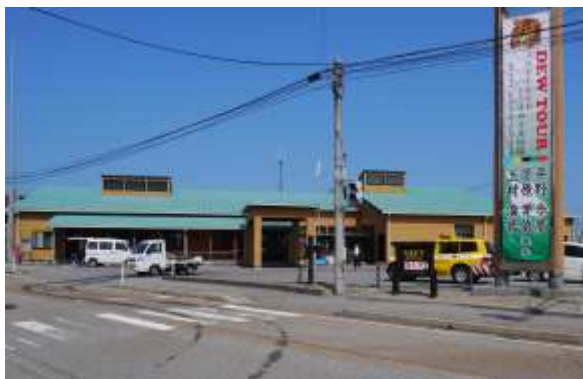
写真1 村上市山北支所（府屋）

村上市山北支所でのヒアリングによると、避難中の転倒によるものを除き地区内におけるけが人はなく、6月20日時点で管内の避難者数もゼロになったとのことであった。支所の建物（在来構造平屋）には外見上の被害は見られなかったが、支所建物内のプリンターのうち2台が地震で落下したとのことであった。支所建物の道路を隔てた向かい側にある第二分庁舎の敷地角に、今回の地震で震度6強を記録した震度計が設置されている。これについては、19日午前に気象庁にて正常に作動していることが確認されている（報道情報）。

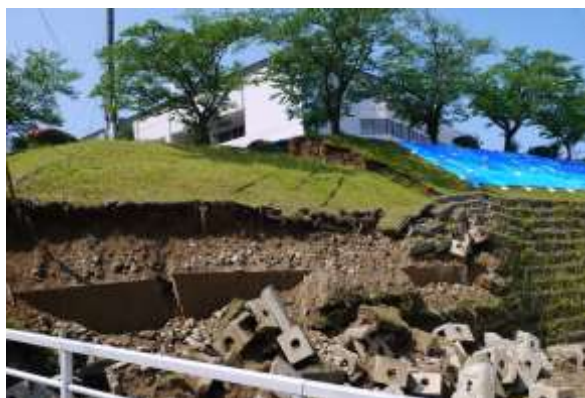
また、山北支所の南に隣接する山北総合体育館の敷地北側の法面が崩壊している状況も確認した。周辺の木造家屋では、棟瓦など、瓦の落下被害が多く見られた。道路際の地蔵の落下も見られ、大きな加速度が作用したことがうかがわれる。付近の住人へのヒアリングによると、住宅室内は家具の転倒や収納物の落下などの被害を受けているとのことであった。

写真3 山北総合体育館 法面崩壊

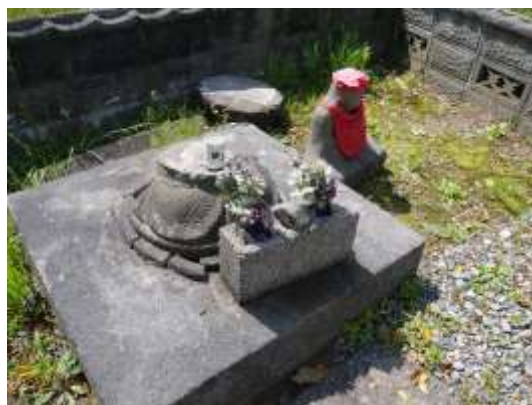
写真4 山北支所付近の地蔵の滑落

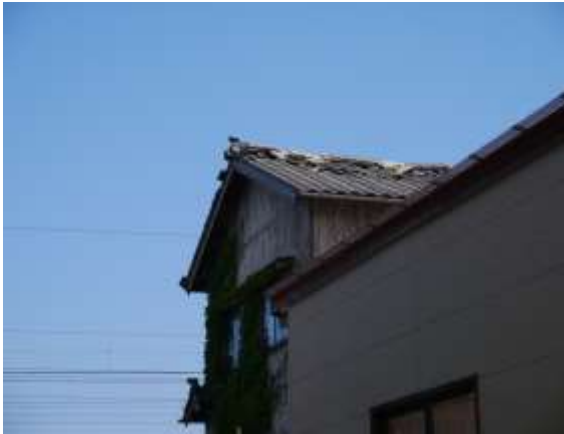
写真 5 屋根瓦の被害（府屋）

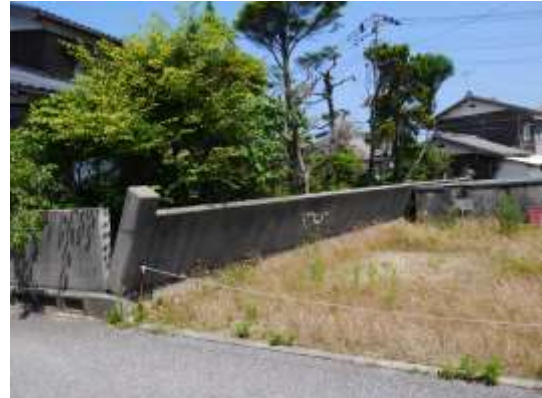
写真 6 ブロック塀の被害（府屋）

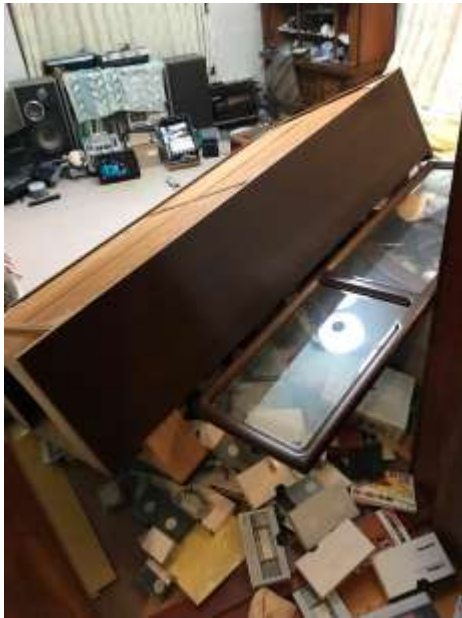
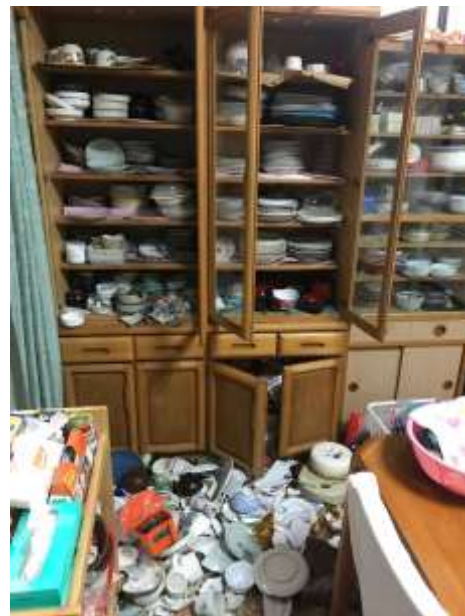
写真 7 木造家屋内の被害状況（1）
（府屋地区住人：諸橋隆一様撮影）

写真 8 木造家屋内の被害状況（2）
（府屋地区住人：諸橋隆一様撮影）

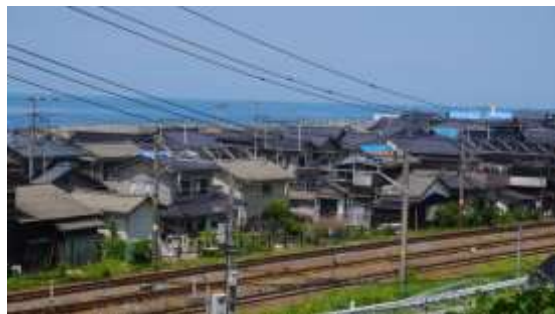
府屋地区から山形県境を越えて温泉温泉に向かう、震源からの距離が短いところにある、中浜、鼠ヶ関などの集落では、屋根瓦落下の被害が多く見られた。また小さな山側斜面崩壊箇所もいくつか見られた。

写真 9 鼠ヶ関の海辺集落（屋根瓦被害）

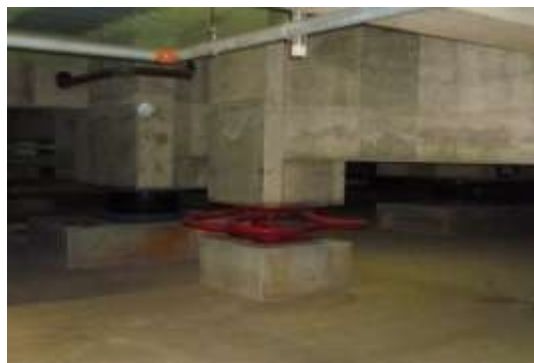
免震エキスパンション部に变形した形跡が見られたが、建物外観からは特に被害は見られなかった。施設担当の方へのヒアリングによると、一部の機器に不具合が生じたものがあったが、その他の被害はなく、病院機能は全く問題がなかったようである。免震層の一部を免震層入り口付近から見たが、近づくことができず詳細は確認できなかった。けがき変位計が設置されているが、当面は大きな地震動が再来する可能性があるため、免震層は立ち入り禁止となっており、確認できていないとのことであった。

写真 11 免震層の状況

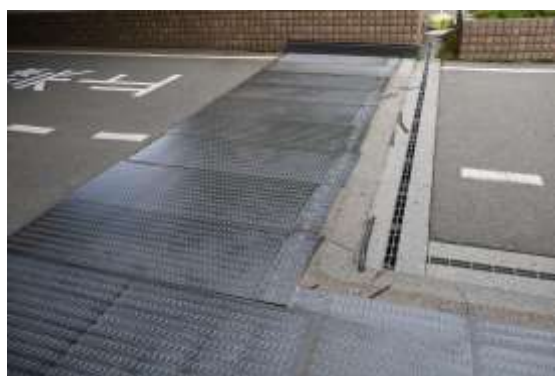
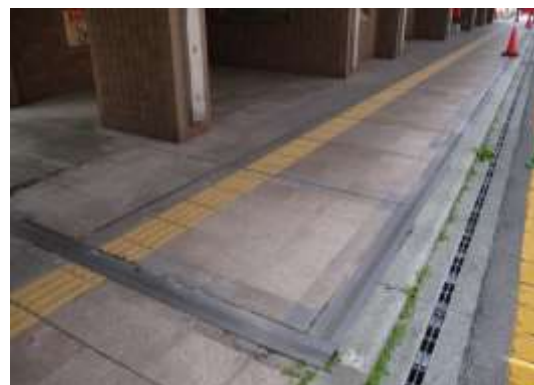
写真 12 エキスパンション部の状況(1)

写真 13 エキスパンション部の状況(2)

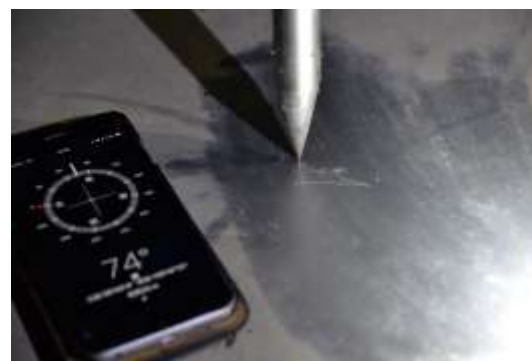
免震層に入り、免震支承、けがき変位計、下げ振りによる変位計を確認した。けがき変位計によると、今回の地震時に南南西方向に2.2cm程度移動した後、最終的には東方向に1.3cm程度の永久変形が残っていた。下げ振りによる変位もほぼ同程度の値が観測された。

写真17 けがき変位計による記録

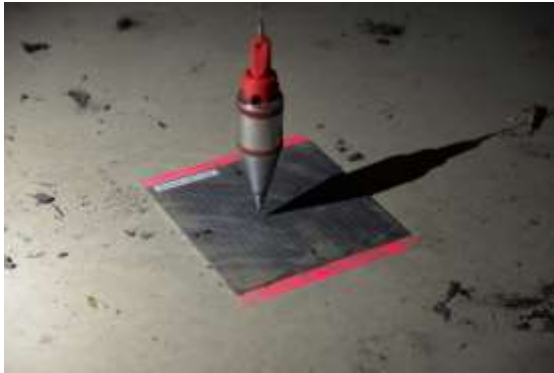
写真 18 下げ振りによる変位計測計

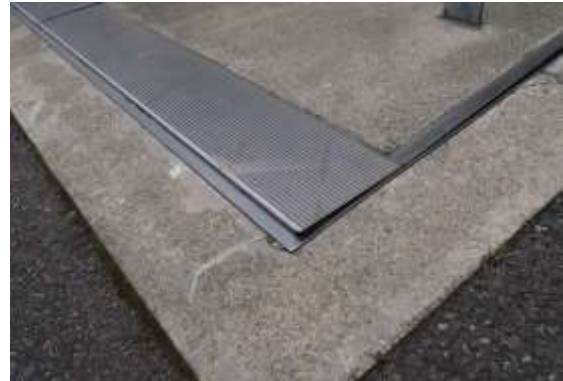
建物周辺部には被害が見られなかったが、数ミリメートル程度の永久変形がエキスパンション部に残留しており、床面の起伏が見られた。エキスパンションジョイント部の設計における微少な永久変形への配慮は今後解決すべき重要なポイントの一つと思われる。

写真 19 エキスパンション部（段差あり）

一方、免震構造は構造安全性と建物機能維持性確保の観点では十分な効果を示してきているが、一方で地震後の施設の使用勝手は、より注意深く設計すべき点が、今回の視察でも垣間見られた。一つは、地震後の免震層の残留変形へのエキスパンション部などにおける対応の問題である。さらに、大地震後に引き続き大地震が発生するかもしれない状況の中での免震層の点検の問題もある。これらの課題についての情報共有を行い、よりよい免震構造に向けた活動を今後とも進めていくべきと考えている。
