恵寿総合病院「能登の奇跡」

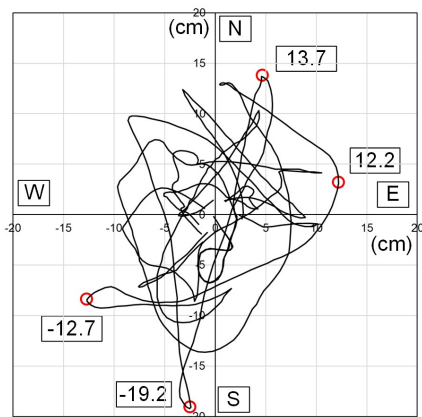
図1 能登半島地震の際のケガキ版の変位トレース

図1は能登半島地震の際のケガキの変位軌跡のトレースであるが、最大で192mmの変位を生じており、L2地震動の想定変位量の約1/2のレベルであった。一方、写真3は築45年程度の旧耐震である3病棟では耐震補強を施工済みであり、5病棟は2000年竣工の耐震棟である。

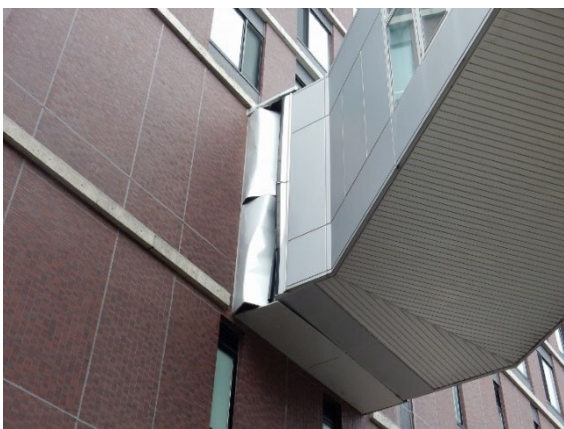
能登半島地震の際、免震の本館は建物や設備の被害や医療器具の転倒や落下等もなく、無被害であった。一方、耐震棟では躯体にはほぼ被害は無かったが、設備配管やタンクの損傷による漏水、機器備品の転倒など甚大な室内被害が発生し、医療活動が不可能になった。このため、耐震棟から約113人の患者を免震本館に移して医療活動を継続した。写真4に示すように、渡り廊下と免震棟のExp.Jでパネルに損傷が生じたが、移動には特に問題はなかった。また写真5に示すように、外構部は液状化による地盤

写真4 本館に接続する免震 Exp.J パネルの損傷

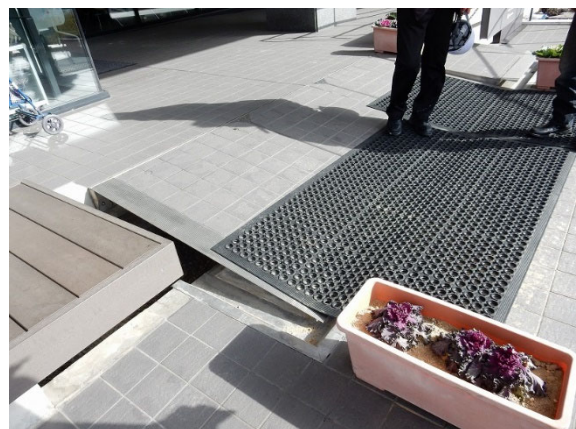
沈下が生じ、出入りに段差や隙間が発生した。水道水も断水したが、飲料可能な井戸水を本館・3病棟・5病棟で使用した。深井戸による湧水量が不明瞭であったため3日後には自衛隊からの配水が開始され耐震棟にある透析医療を安定して再開することができた。下水管はフレキシブルジョイントであったが、地盤沈下の影響で1週間後に破損した。調査時点では配管は復旧中であり、現在は緊急用に下水層を作り対応している。電気は2回線受電していたため、本線から支線に切替わり、非常用発電機は作動せず電気の復旧は問題がなかった。自家発電用に48時間使用できる量のオイルは確保しており、さらにエネルギー販売会社と災害時における継続的優先供給の協定を結んでいたためオイルの供給に関する不安が少なかった。被災地域の産婦人科が稼働できないので、奥能登地域から妊婦の搬送が相次いだため手術室の1つを産婦人科用にして他病院から産婦人科の患者を受入れた。周辺地域で透析可能な病院が無くなったので、透析患者の受け入れも行っている。透析用に40までベッドを増やして対応している。全体として、事前に策定したBCPのほぼ想定内であり、被害への対応や関係者との連絡体制や役割分担もほぼ支障なく行えた。何よりも本館が無被害で医療活動の継続が可能であったことが最も重要であり、免震構造において本当に良かったとの言葉をいただいた。

写真5 液状化による地盤沈下で建物と段差
