歴史的建造物の免震レトロフィット

東京大学

藤田香織

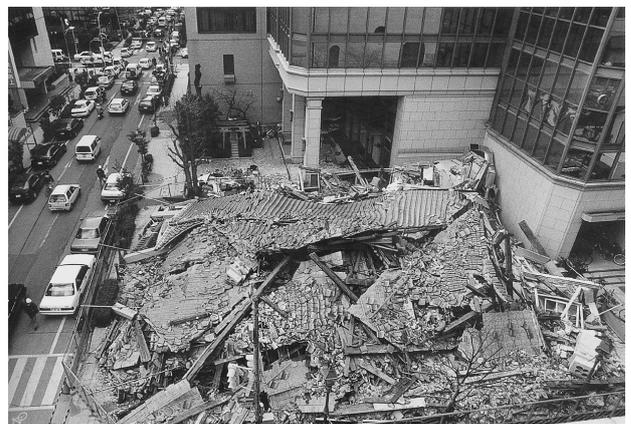
写真1 (参考文献1より)

神戸地震で最も被害が大きかったのは、重要文化財旧神戸居留地15番館(神戸市中央区、以降15番館と略記)である。アメリカ領事館としても使用された、明治13年頃の建築であり平成元年に国の重要文化財建造物として指定を受けている。指定後33ヶ月かけて修復工事が行われ平成5年(1993)に工事が完了してからは「中華レストラン15番館」として営業していた。この建物は、木造軸組の中に焼成煉瓦を充填した木骨煉瓦造であり、木摺り下地に目地を切ったモルタル塗りとした石造風の意匠の洋館である。明治まで遡る旧神戸居留地の洋館として希少な建物でもある。神戸地震がおきたのは、解体修理が完成したわずか2年後であり、完全に倒壊した(写真1)。

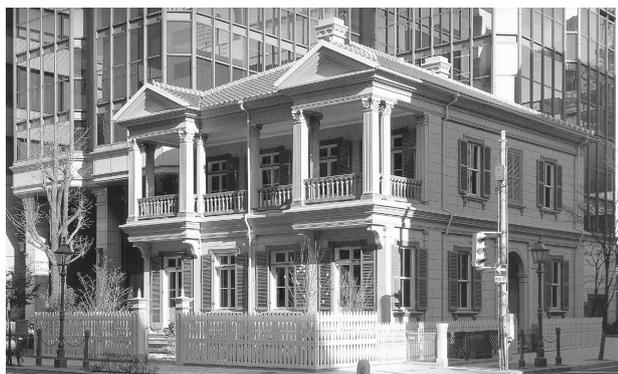
写真2 (参考文献1より)

地震被災後の復旧に際して、①内外観および仕様の変更を最小限に留めるのはもとより、当初材も最大限再利用する、②建築基準法相当の耐震性を確保する、という2点が基本方針とされた。実際に、倒壊した15番館のレンガや木材を一つずつ拾い集め、構造材(木部)は丁寧に繕ったおかげでその約7割が再利用されたのは、保存技術者の執念であろう(ただし、レンガの再利用率は4%)。このような基本方針を踏まえ、様々な補強案が検討された中で上部構造の形式・材料を最も多く残せる案として、免震工法が結果的に採用された。木造の歴史的な建造物を対象とした、免震レトロフィットとしては報徳二宮神社(1994年免震構造評定取得)が、わが国最初の事例であり、15番館は文化財建造物初の事例として、平成10年(1998年)に竣工している(写真2)。
