韓国BNK IT電算センター (免震システムの導入と技術管理)

李 虎洙

正林建築 (大韓民国 建築士・技術士)

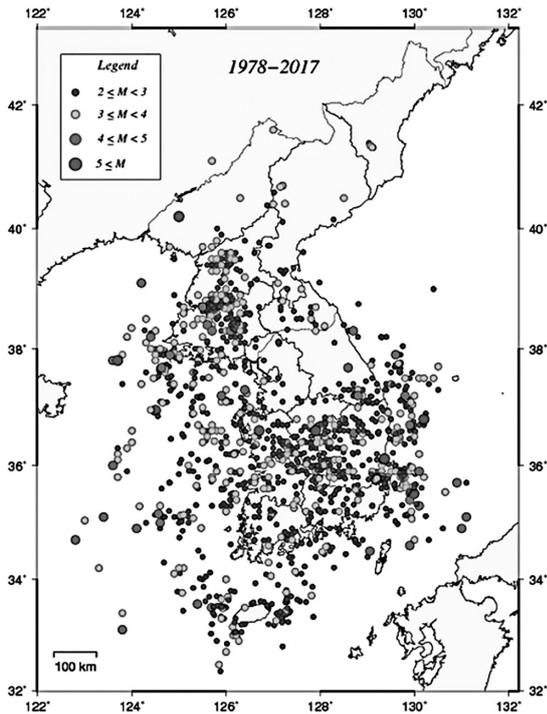
図1 震源地分布図 (1978~2016年) 出典：気象庁

表1に近年 (1978年～2016年) の地震規模と発生状況を示す。また、図1に震源地の分布を示す。

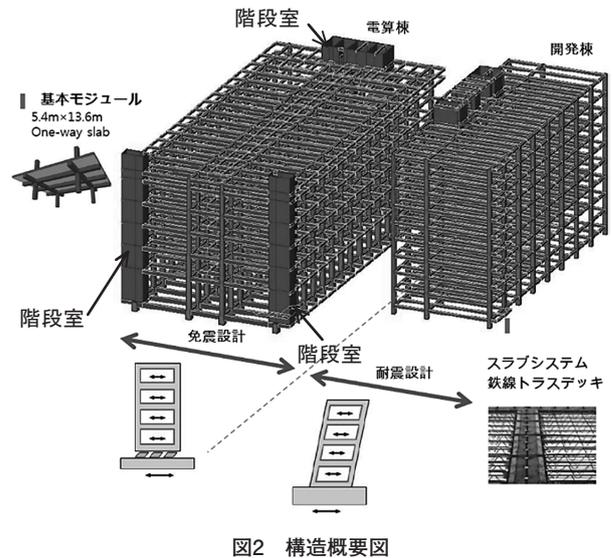
図2 構造概要図

図2に建物の構造フレーム概要図、表2に構造概要を示す。本建物は開発棟と電算棟からなり、電算棟に免震構造を採用している。短辺方向の柱スパンは5.4m、長辺方向の柱スパンは13.6mを基本モジュールとしている。スラブは、鉄線トラスデッキを用いている。

壁状の部分は階段室で、内部に広い空間を必要とするために、階段を両端部に配置して層せん断力を負担する構造要素として設計されている。

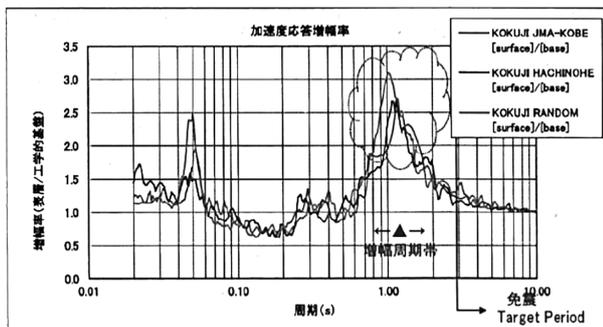
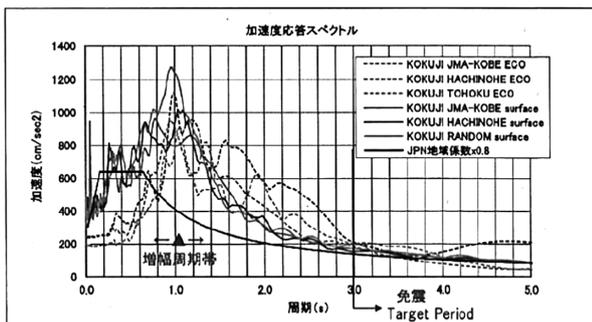
図3 設計用応答スペクトルの検討

NTT-Facilities, Inc.は、図3に示す設計地震波の応答スペクトルに対し計画地の地盤の非線形特性を考慮して加速度応答増幅率を評価し、長周期領域を含めた設計地震波で検討することを助言した。これらを考慮し、設計用入力地震動の最大速度を25Kine、40Kineの2レベルとし、設計許容変位を450mm、上部構造の床応答加速度は200cm/sec²以下になるように設計が進められた。

<加速度応答増幅率>

<ECONING模擬波との比較>

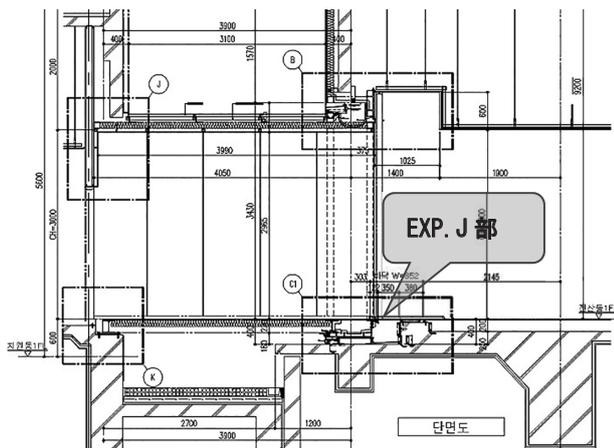
図5 免震棟と耐震棟を結ぶEXP.Jブリッジ 断面部分

図5に免震棟と耐震棟を結ぶEXP.J機能を有する連結ブリッジを示す。積載荷重3600N/m²に耐えられるように設計されており、装備搬入と維持管理のために1階と3階の2ヶ所に設置されている。

韓国では免震構造の変位に対応できるEXP.Jを設計・施工した経験が少なく、原設計図書が不十分であった。図面の完成度を高め工程に合わせるために、工事の初期段階から国内外の様々な事例調査を行い、日本の専門業者である新高工作所と協業することになった。連結ブリッジは外装仕上げ工事とつながっているため一度に施工することが難しく、施工スケジュール調整が非常に困難であった。

特に、外装材とEXP.J金物が接する部分の防水処理とディテールの設計が難しく、複雑な部分は短い

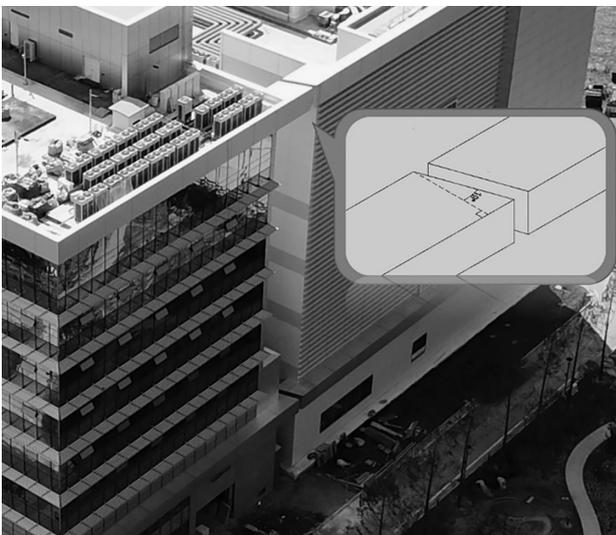
写真2 耐震棟と免震棟建物の連結部位

工程のため現場で施工を行いながらディテールの協議を行った。写真2の矢印部分は、耐震棟と免震棟建物の外装連結部分のディテールを斜線にデザインし、実際には分離されているが、視覚的には巨大なマスを一つの塊に見せるように処理した。

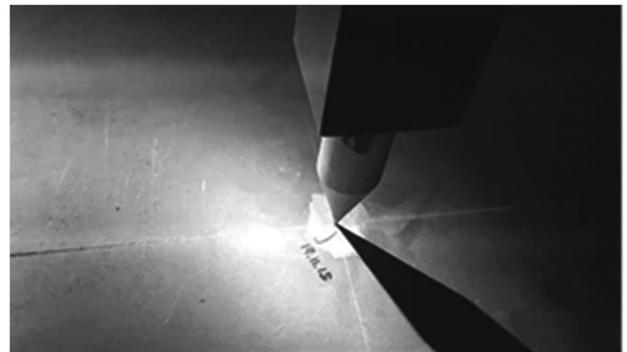
写真3 オービット計の測定記録

写真3は、規模5.8の地震が起きた後、水平変位15ミリの動きがあったことが記録されている。

免震ゴムの特性を考慮して3年ごとに水平変位を測定することとし、オービット計を2ヶ所、メンテナンス用の別置き積層ゴムアイソレータを1つ設置した。
