# 小津本館ビル 免震改修

工藤 利昭  
鹿島建設

## 2 建物概要、免震改修への経緯

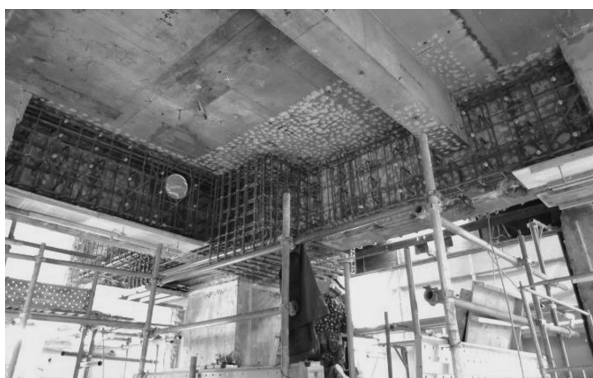
写真5 2階大梁増打ちおよびキャピタルの配筋

免震ラインの上部では、2階大梁の増打ち補強を行った。免震装置に生じるせん断力による付加曲げ、および、大地震時の上部躯体の水平方向の変形による付加曲げに対して主筋・せん断補強筋量を決定し、主筋は基本的に柱を介して隣接する向こう側の大梁の増打ち補強部へ定着させた。また、2階レベルには、ジャッキアップ時の反力台として、既存柱・大梁のパネルゾーンを包むようにPC鋼線入りのRC造キャピタルを設けた。

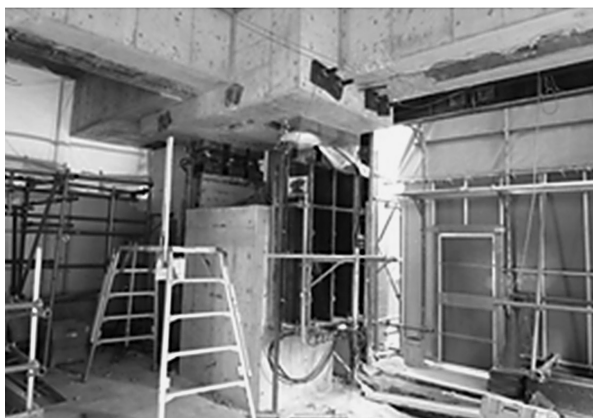
写真6 ジャッキアップ後、1階柱頭部切断撤去

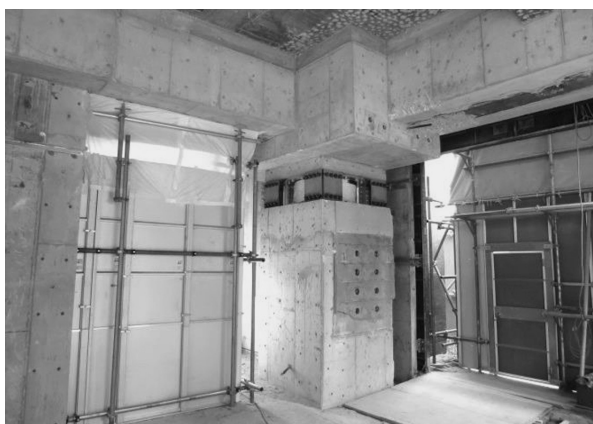
写真7 免震装置および仮設プレート設置

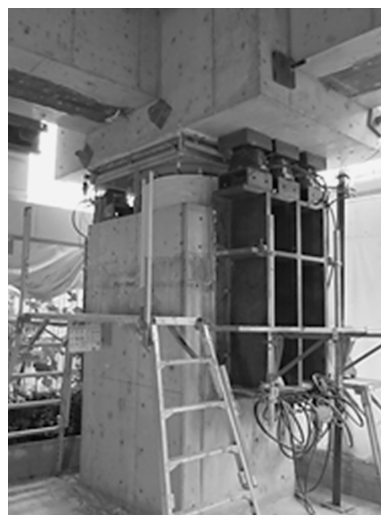
写真8 4～6台の仮設ジャッキで各柱の建物重量を支える

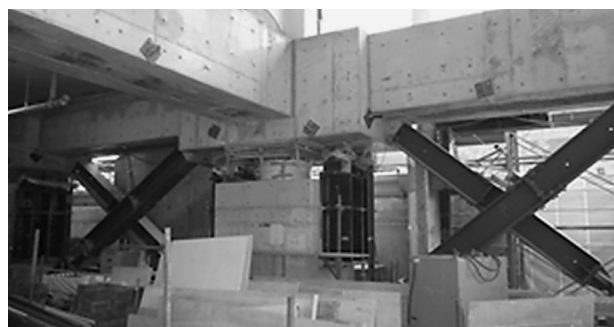
写真9 仮設ブレースにより耐震安全性を確保

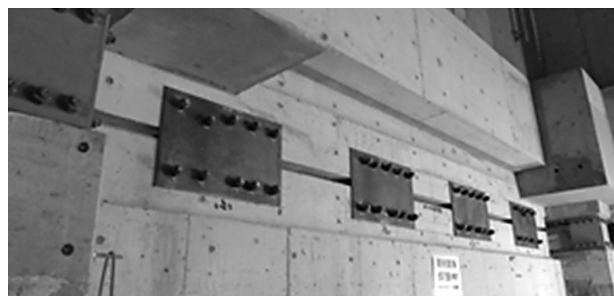
写真10 仮設プレートにより耐震安全性を確保

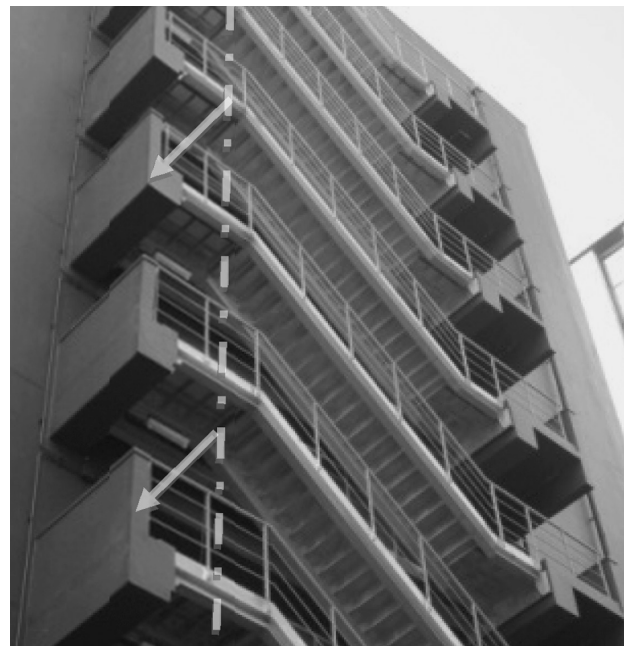
写真11 外部避難階段 全景（改修後）  
（500mmセットバック、RC造からS造階段へ更新）

一方、当敷地の東側の隣地境界線との関係については、民・民で支障が出ないように対応するよう指導があり、隣地境界線付近まで張り出していたRC造の外部避難階段は各階にて解体・撤去、外部階段を支えていたSRC造片持ち梁は先端部を解体し、必要な免震水平クリアランス（500mm）および階段幅員を確保しながら鉄骨階段へ全面更新を行なった。

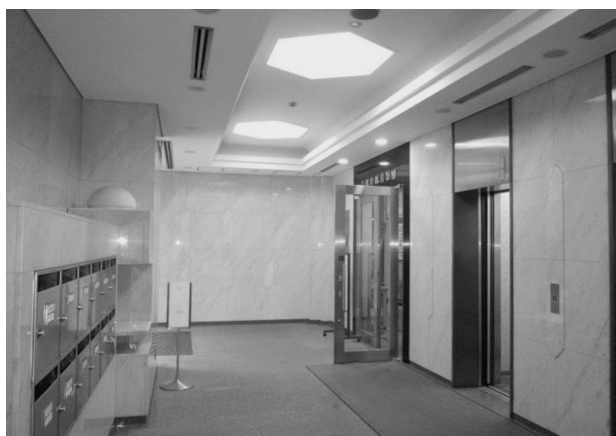
写真14 1階エレベータホール（改修前）

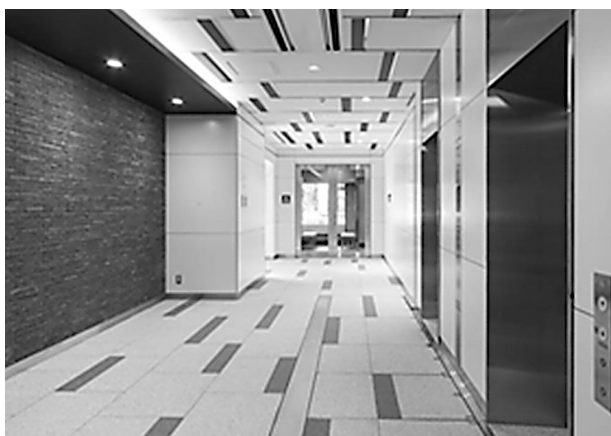
写真15 1階エレベータホール（改修後）  
（免震鉛直・水平スリットを設けつつ、相応しい玄関として更新）

新設したS造のエレベータシャフトは免震クリアランスを確保の上、2階から地下階まで吊り下げるとともに、3基あった既存エレベータは、工事期間中も、常に必ず1基は稼働させつつ、順次、新設エレベータ（2基）へ更新した。更に、1階店舗内に2～3階へ移動する高齢者・身障者対応のエレベータを1基増設した。

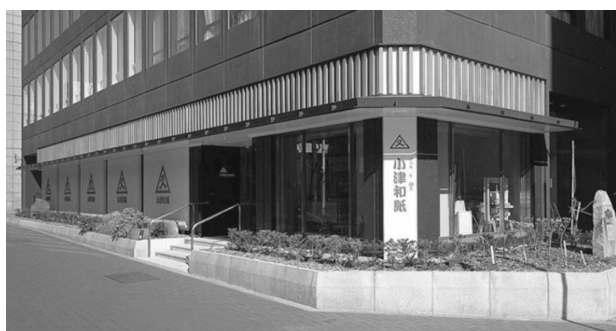
写真16 1階エントランス周りの外装（改修前）

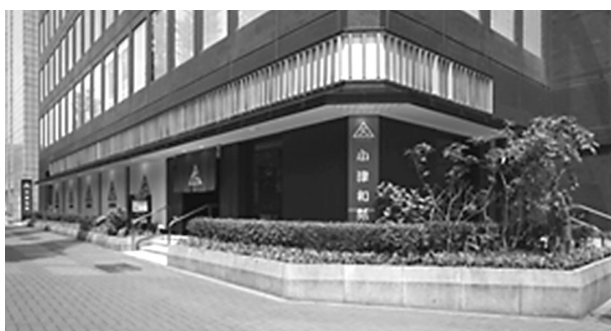
写真17 1階エントランス周りの外装（改修後）  
（免震水平スリットを底の上部に設け、使用可能な部材は極力再利用）

表通り側（西側）にある外装材については、免震水平スリットを底の直上へ設け、止水・耐火・遮音等の基本性能を満足させるディテールを工夫し、江戸を意識した外装デザインを踏襲した。1階店舗についても、内装デザイン設計者と協同し、1つ1つの納まりを吟味することにより、建物所有者や国内外の顧客から愛された内装デザインを堅持した。

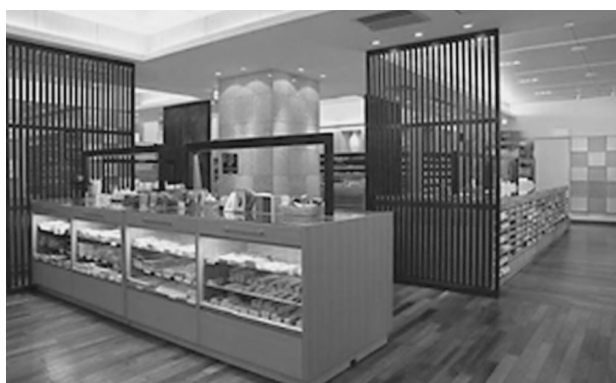
写真18 1階和紙店舗の内装（改修前）

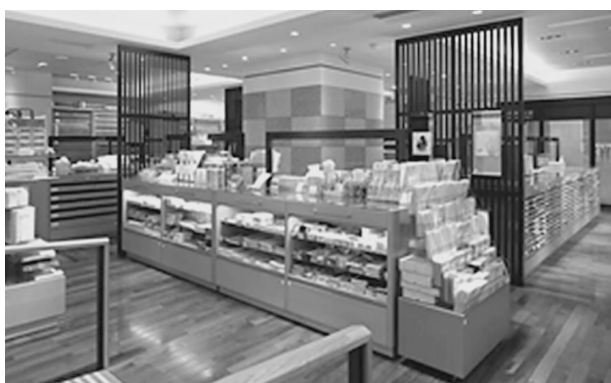
写真19 1階和紙店舗の内装（改修後）  
（柱が一回り大きくなり、間仕切壁に免震水平スリットを設けた以外は、オリジナルのデザインを堅持）
