国立西洋美術館本館免震レトロフィット

大成建設 小山 実

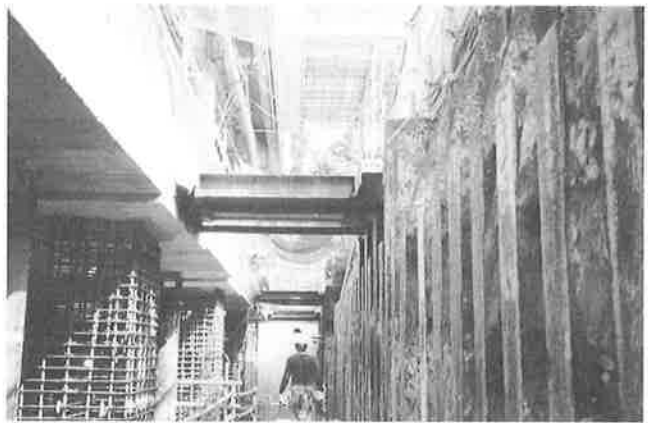
写真-5 建物周辺の鉄骨切り梁

Q：施工中の耐震安全性の確保はどのようにしているのか

A：震度0.2に相当するせん断力を建物周辺12箇所に設置した鉄骨の切り梁にて対応している。
