坂田電機株式会社吉祥寺事務所

1. はじめに

2. 建物概要

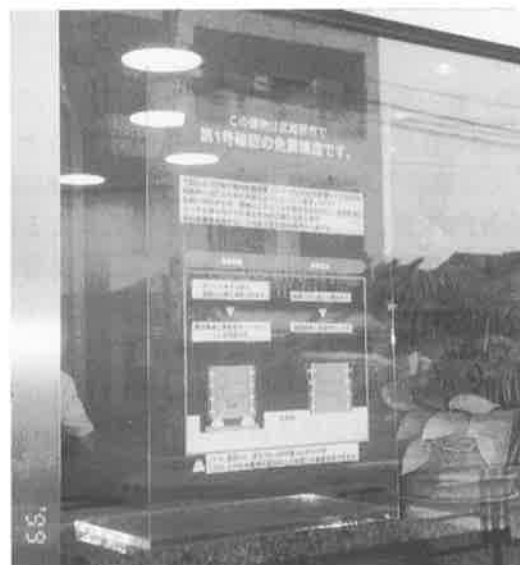
写真—2 入口右手側に設置された案内板

吉祥寺駅の雑踏を通り抜け、武蔵野の面影を残す五日市街道に出た所に、樹木との一体感を創出し、環境にも配慮して計画された免震建築「坂田電機(株)吉祥寺事務所」に出会えます。外部からも免震構造の建物であることが判るようにパネルが置かれ、入り口ホールには模型が展示されていてPRも行き届いていました。この建物は計測器メーカーの「坂田電機(株)吉祥寺事務所」として使用されているため、地震観測、建物変位、等の計測が設計施工を担当した東急建設と協力して行われております。また免震層に機械式駐車場を設置しており、建設当時は比較的新しいタイプの免震建築であったと思われます。
