# エースイン松本免震化補強

廣重 隆明  
竹中工務店

## 1 はじめに

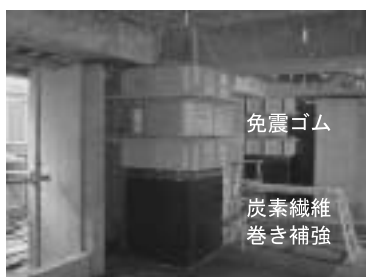
#### 1 階柱補強

柱頭免震構造化(LRB700 $\square$ ,650 $\square$ )、  
炭素繊維巻き補強

この補強設計方針に基づく具体的な補強計画概要図を図3に示す。特定階(1、2、R階)に補強部位を集中的に配置し、基準階における部材補強を無くすことにより、「工事期間の最小化」と「客室への影響の最小化」を実現することができた。
