海城学園二号館

世良 信次
CERA建築構造設計

免震建物は写真1に示す二号館で、既存の鉄筋コンクリート構造4階建物の上に免震層を挟み鉄骨構造3階建物を積み重ねたものになっています。外観は、免震層の有無を感じさせない8階建物に見えます。

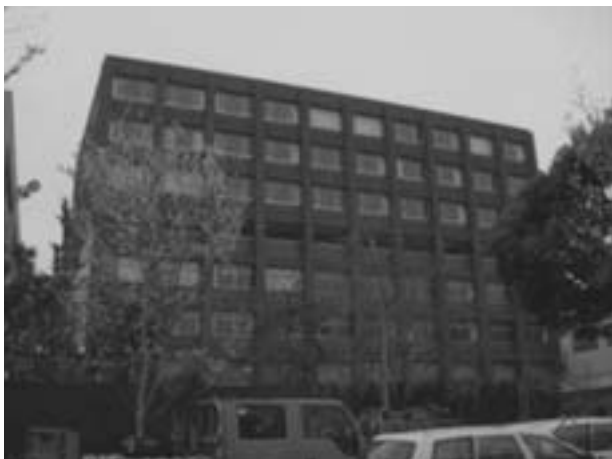
写真1 建物全景

写真1に示した建物外観は、免震階だけを見ると写真5のようになっており、柱の接続部が見えます。

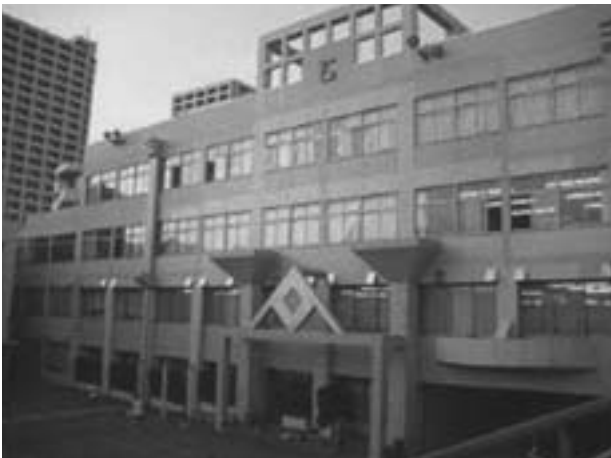
写真4 増築前の建物全景

まず、本建物が免震化される前の建物の全景を写真4に紹介します。

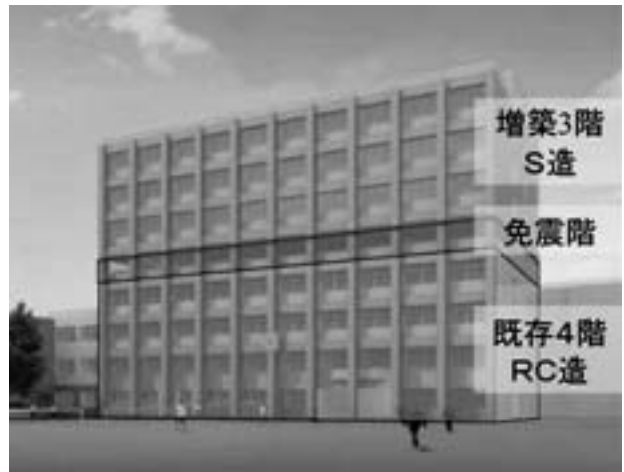
図1 建物の3つのゾーン

免震化された建物は、図1に示すように増築S造3階、S造免震階、既存RC造4階の3つのゾーンから構成されています。増築階の平面計画図を図2、既存階の平面計画図を図3に、図4に東西・南北方向の断面図を示します。増築された建物概要は、以下のようになります。

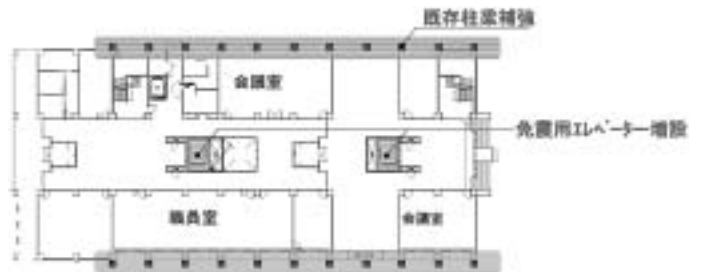
図3 1階～4階（既存階）平面計画図

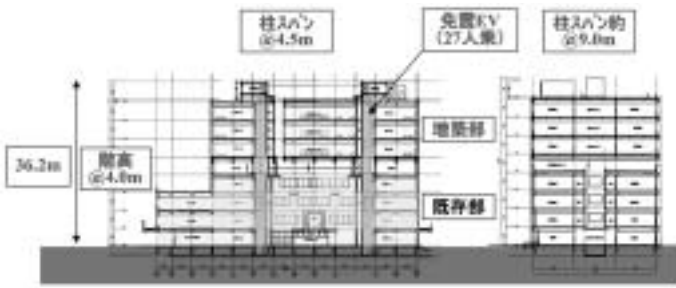
図4 東西断面図、南北断面図

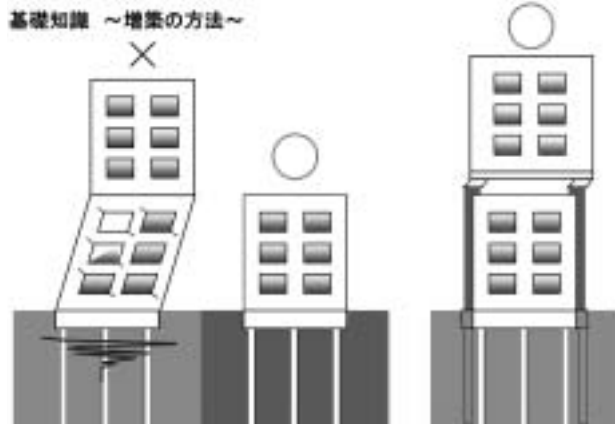
一般に既存建物の上に増設することは、重量が増し、下部構造は耐震性が低下します。このような増設と補強は、構造的には相反する目的となります。本建物では、図5で示すように増設建物を免震化することで目的を融合させています。具体的には図6のように外側の既存柱を補強し、柱頭に免震装置を設置し、増設階を免震化しています。

図5 増築方法の基本構想図

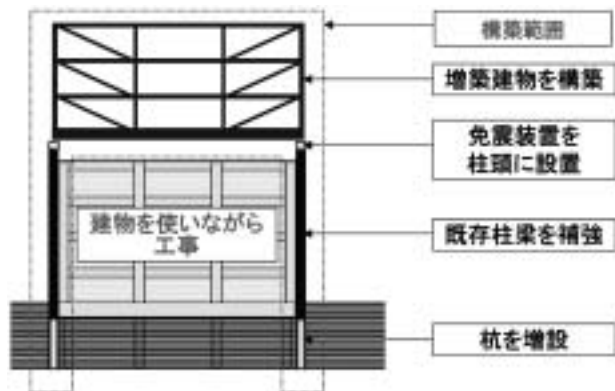
図6 増築構法の概要図

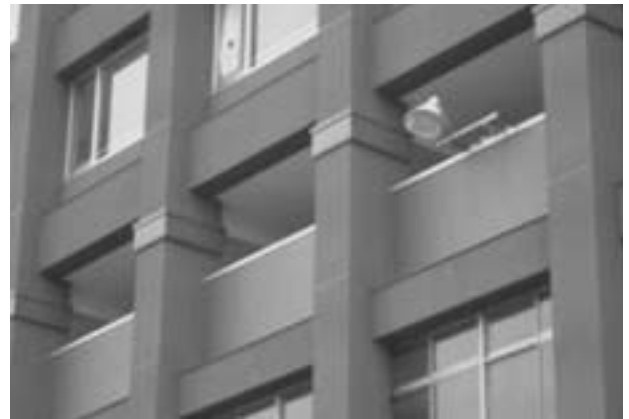
写真5 柱の連続性を持たせた免震階

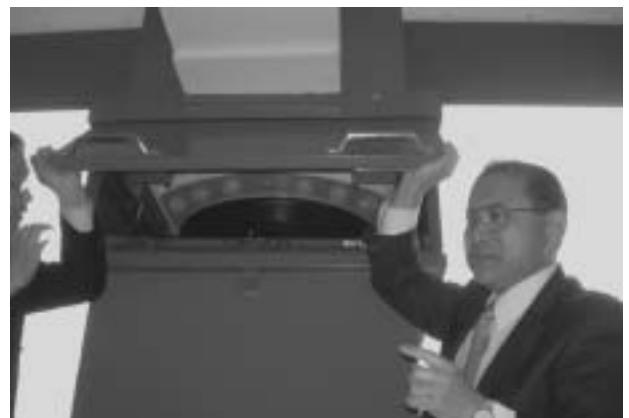
ここに写真6のように免震装置が接続要素として取り付けられています。この取まりを実現するために写真7のようなフランジを小判型にした免震装置が採用されています。

写真6 免震装置を囲む開閉可能耐火プレート

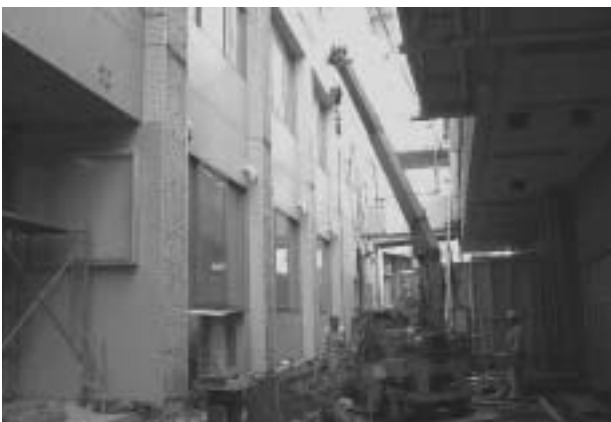
既存杭に隣接して増設用に径1200Φ20本、800Φ4本が写真8、写真9に示すように狭いスペースの中で施工されています。

写真8 補強用杭の施工状況

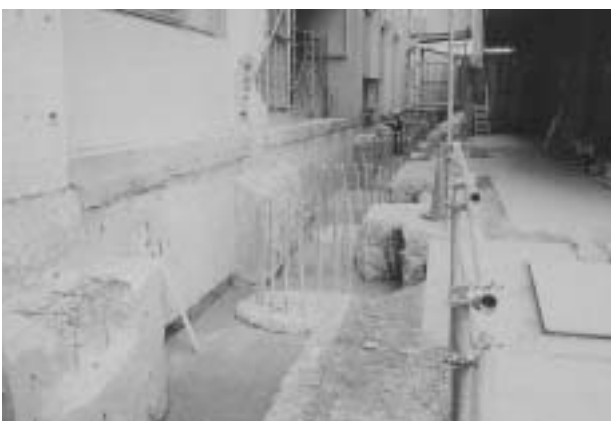
写真9 補強用杭の施工後の状況

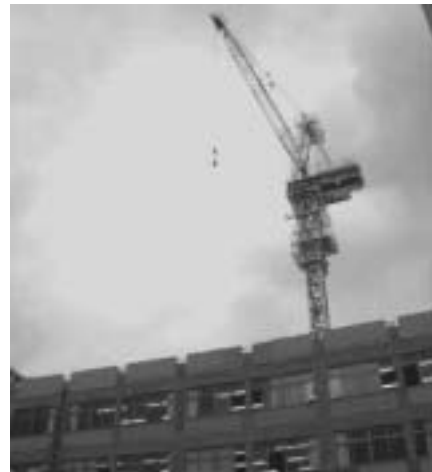
可欠であったと伺いました。工事側は、クレーンによる揚重物の落下による災害防止のため既存建物屋根への落下物衝撃解析を行い、揚重制限を設けていました。

写真10 工事中の揚重機設置状況
