Salt Lake City State Capitol

森田 慶子
福岡大学

2009年2月11日～14日の期間、アメリカ ユタ州のソルトレークシティにおいて、EERI-WSSPC Annual Meetingが開催された。最終日に免震構造の採用により耐震改修を行ったSalt Lake City State Capitol (ユタ州連邦議会議事堂)の見学会が開催されたので、その内容について紹介する。

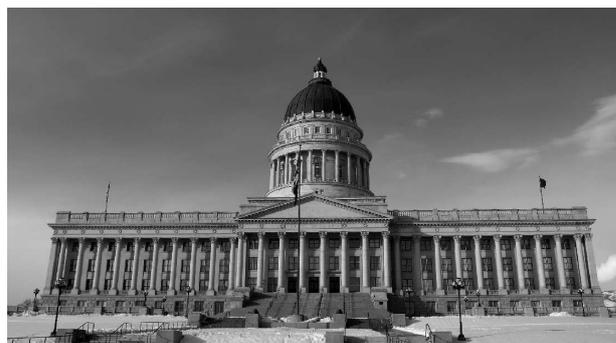
写真1 Salt Lake City State Capitol外観

平面形状は南北方向66m×東西方向121mの長方形、最高高さは約85mである。上部構造4階建て、一部に地下1階と屋根裏部屋とがあり、写真1に示すように建物中央にロタンダを配している。コリント様式とイオニア様式の柱で飾られ、外壁は花崗岩仕上げとなっている。

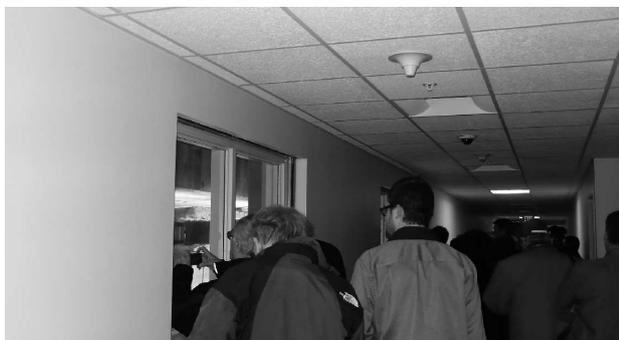
写真3 のぞき窓を通して免震層を眺める見学者

公共施設ということで、免震層を一般に対して積極的に公開しているようである。地下一階の廊下を利用して免震層見学のためののぞき窓が設けられていた。(写真3、4)

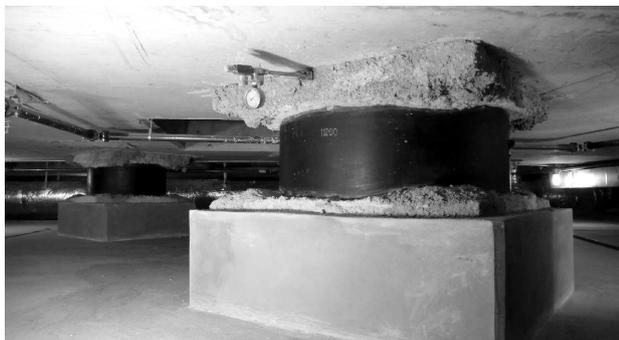
写真4 免震層の様子

鉄筋コンクリート造の建物は、265個の鉛プラグ入り積層ゴムアイソレータ(LRB)で支持されている。大部分が直径91cm、高さ50cmのLRBで、面圧 $\sigma = 3.5\text{N/mm}^2$ で使用されている。基本的に柱の下に1個のLRBを配置しているが、ロタンダは4本の柱で支えられており、荷重が集中することになる。面圧を合わせるために、ロタンダの既存の基礎をポストテンションの新しい基礎で補強し、それぞれの柱下に8個のLRBを配置している。

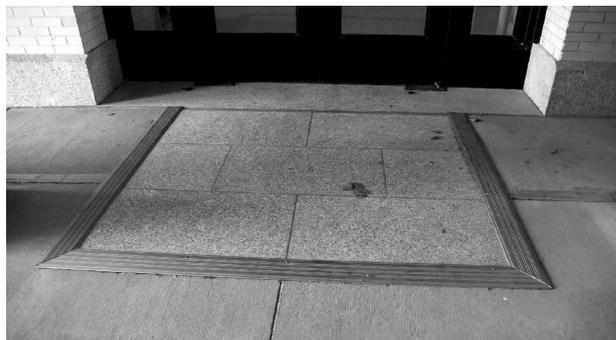
写真5 玄関まわりの様子

また、写真5に示すように、玄関まわりはカバープレートで覆われている形式であった。建物の側面は、小動物の進入を嫌って、手が入る程度(3cm程度)浮かしてあった。
