# 池上・本妙院耐震補強(免震化)工事

スターズ免震構造研究所

## 1 はじめに

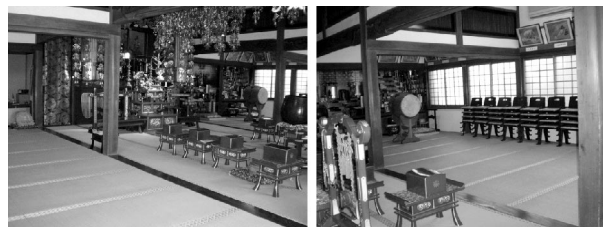
写真1 室内大空間

補強方針は、なるべく本堂の室内大空間(写真1)の意匠性と機能性を損なわないように、壁量に頼らず、免震の地震入力低減効果を最大限に利用することとしている。免震は基礎免震とし、その他の補強は小屋裏・床下・下屋を中心とする。主な補強位置と工法は以下の通りである。

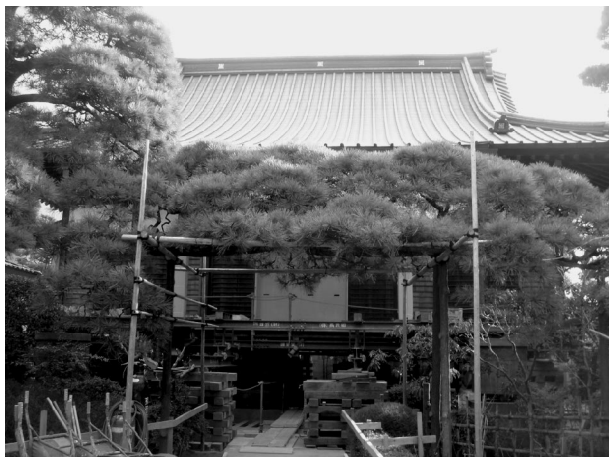
写真3 施工写真1

最後はフレキシブル配管やExp.Jの設置、周辺クリアランスや外構の整備、竣工検査(据付け精度チェック、仮固定解除等)を経て工事を終了する。写真3はジャッキアップした後の状態である。写真4は杭を圧入している風景である。
