# 平城宮跡第一次大極殿正殿

## 1 はじめに

## 2 建物概要

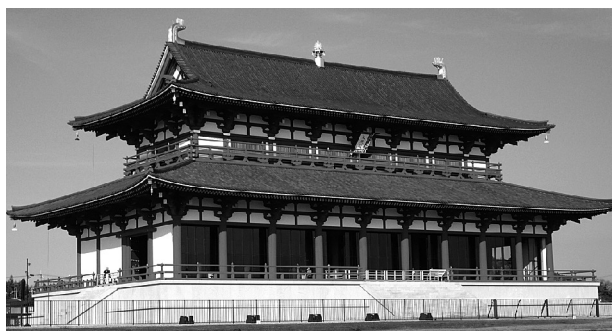
写真1 外観写真

写真1に建物外観写真を示し、図1に軸組図を、図2に断面図を示します。

基壇と呼ばれるRC造の基礎の上に、木造伝統形式の上部構造が構築されています。建物規模は、東西長辺方向(X方向)が44.0m、南北短辺方向(Y方向)19.5m、最高高さは27.0mです。1階建ですが2層構造になっており、上部構造の主な耐震要素は、直径が709mm及び長さ5,022mmの初重柱の傾斜復元力と、厚さ236mmの土壁・貫となっています。

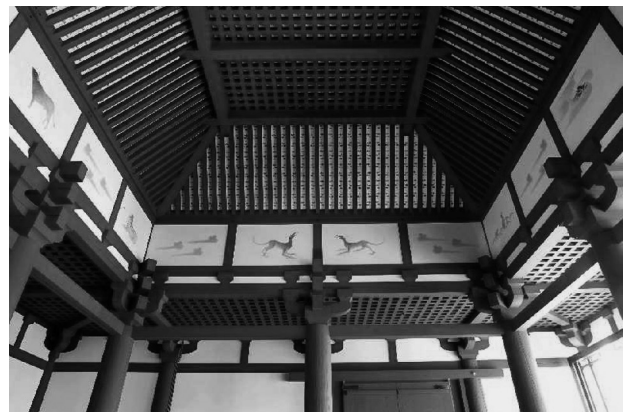
写真4 建物内部の様子 彩色壁画：国(文化庁)保管

大極殿の内部は、天井が身舎(もや：内側の柱に囲まれた建物の中央部)の全体にわたって支輪(しりん：斜めに立ち上がる天井の手法)で高く折りあげられています(写真4に建物内部の一部を示します)。

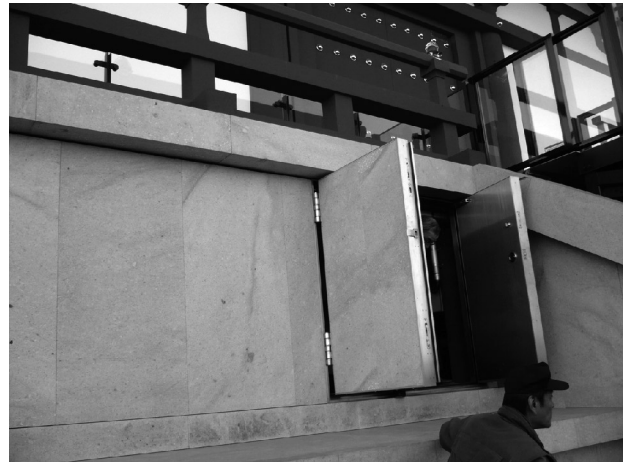
写真8 免震層への出入り口

基壇部の高さは、取りつく階段の傾斜と階段の出をもとに、11尺5寸(3.4m)となっていますが、これは通常考えられる一重の基壇より格段に高いため、法隆寺にならい二重基壇となっており、兵庫県産の凝灰岩で仕上げています。その二重基壇の羽目石の部分に免震層への出入り口が設けられています(写真8)。

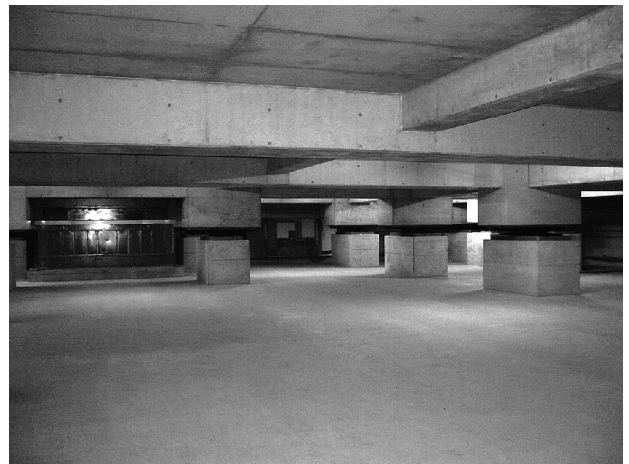
写真9 免震層内部

基壇部内部に設けられた免震層は、高さが充分あり、一般的な免震建物の免震層に比べ、かなり広々とした感じを受けました(写真9)。

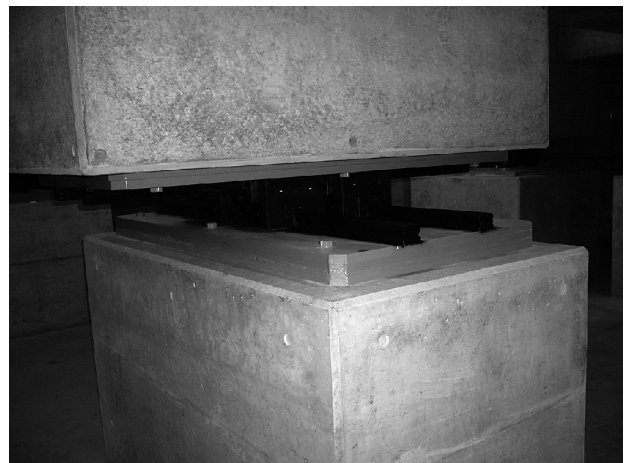
写真10 リニアスライダの設置状況

写真10～12に免震層内部に設置されたリニアスライダ－、天然ゴム系積層ゴム(φ700)、壁型粘性体ダンパーの状況を示します。その他、免震層にはリニアスライダ－、天然ゴム系積層ゴムと粘性体(材料のみ)の別置試験体が置かれていました(写真13)。
