# しいのき迎賓館(旧石川県庁舎本館)の改修計画

塩手 博道  
山下設計

## 1 はじめに

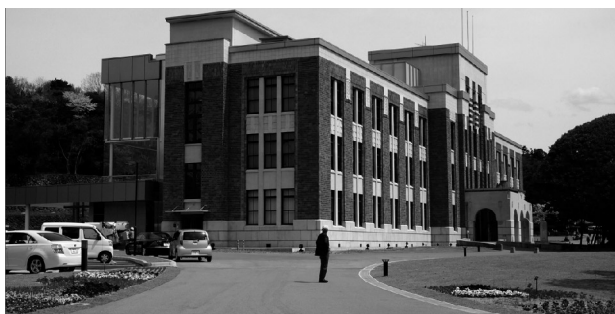
写真1 ガラスが増築部、タイルが保存部

大正13年(1924)年に竣工した、鉄筋コンクリート造の旧石川県庁舎本館の保存再生計画である。敷地周辺は、金沢城、兼六園など各時代の資産が集積している。これらと同様に、貴重な歴史的価値のある建物の保全と良好な景観の維持を図るため、歴史的な外観や空間性を残しながら、時代にあった利活用を図り、新たな文化・交流を育む場として保存再生した。建物北側には、金沢城石垣への眺望を確保するためのガラス張りロビーなどを増築した。

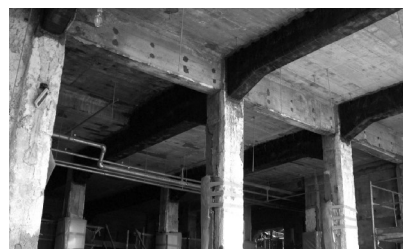
旧知事室や中央階段等で、創建時の意匠を良くとどめている内装を保存・復元する部分は、既存の梁の幅を広げない補強方法として上階の梁上端に主筋を増設しコンクリートを増し打つとともに梁全周を炭素繊維シートで巻き、せん断補強を行った。

写真5 炭素繊維巻き補強
