# 靖國神社大灯籠の免震レトロフィット

木村 誠  
清水建設

所在地：東京都千代田区九段北 靖國神社境内(2基)  
規模：高さ12.47m、重量約490トン  
構造：組石造(鉄骨鉄筋コンクリート造心材)  
建造年：昭和10年(1935年)／設計者：伊東忠太  
改修年：平成24年3月竣工  
設計者：清水建設株式会社 一級建築士事務所  
施工者：同 建築事業本部東京支店 社寺建築・住宅部  
改修方法：滑り振り子式免震装置による笠石免震化  
棒鋼挿入による石目地の耐震補強

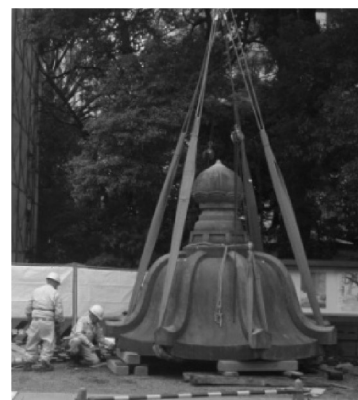
写真3 笠石の撤去時の状況

東日本大震災時に重さ約26tの頂部笠石が大きく揺動するのが視認され、その下側にある火袋石の上縁を一部破損・落下させる被害が生じた。余震対応として地上に降ろしていた笠石の復旧にあたり、震度6強程度の大地震に対しても参拝者の安全確保が図られるように、笠石の免震化と積石目地部の補強を組み合わせた耐震改修を実施したので、その概要を報告する。

ている石材は銘石の一つである岡山県産北木石（花崗岩）で、コンクリートの約5倍の強度と2.5倍近い剛性がある。鉄骨心材はほぼ図面通り台座内まで達していることも判明した。また心材上端は笠石まで達しているものの図面とは異なり一体性はなく、今回の地震で置き重ねられただけの笠石・火袋石の境界部分がずれ動いて石材の損傷が生じた。
