# 東北大学(星陵)医学部3号館耐震改修事業

安岡 千尋  
竹中工務店

## 1 はじめに

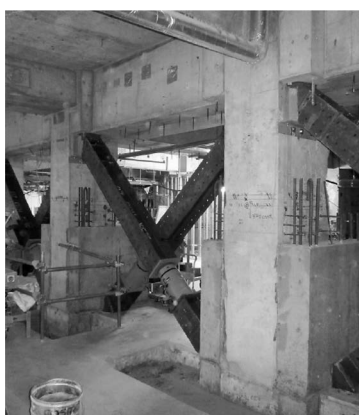
写真2 仮設ブレース

免震化工事における既存躯体切断時に地震時水平力を負担する仮設補強は、仮設ブレース（写真2）、壁スリット部への仮設補強プレート（写真3）、免震装置リストレインプレート（写真6）の3種類を適用して、原設計の地震力に対する安全性を確保した状態で工事を行った。

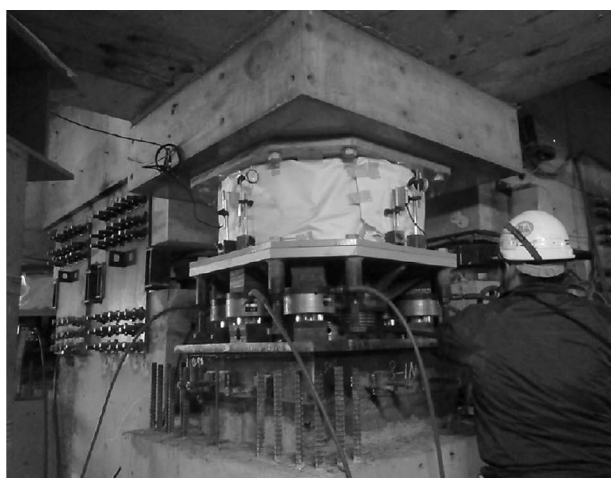
写真5 プレロード導入状況

今回の免震改修工事で、免震層を平面的に工区分けして進める必要があったため、免震装置取付け後のゴムの縮みにより発生する相対変位を抑えて既存躯体の健全性を維持する目的から、免震装置プレロード工法を採用した。本工法の詳細と作業手順を図7、8に示す。免震装置の下部に仮受け鋼管(ネジ加工)と油圧ジャッキを配置し、装置下側から負担軸力分のプレストレスを導入して免震装置を強制的に圧縮し、縮んだ分に合わせネジ鋼管を延ばして固定することで、ジャッキダウンした後の沈下を防止する工法である。工事は1回のステップで切断する柱の本数を4本以内とし、全体を12ステップに分けて順次工事を進めていった。施工時の変位管理については、1次管理値を相対変位が1/1500以下となる
