西新井大師総持寺

藤波 健剛
前田建設工業

世良 信次
CERA建築構造設計

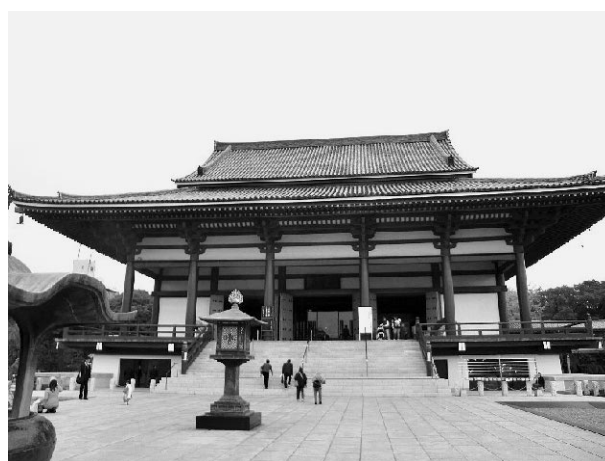
写真1 建物全景

今回は、免震改修が行われた西新井大師総持寺本堂を訪問しました。本建物は、東武大師線大師前駅から徒歩5分程度の所にあり、天長3年(826年)弘法大師空海によって開創されたと伝えられる関東で最も古い真言宗豊山派の寺院です(写真1)。

本建物は29.16m×30.24mのほぼ正方形平面を有し、1階は階高が3.33mの寺務室・倉庫として使用され、2階が外部正面階段からアプローチする本堂となっています。2階の階高は10.63mと高くなっています。

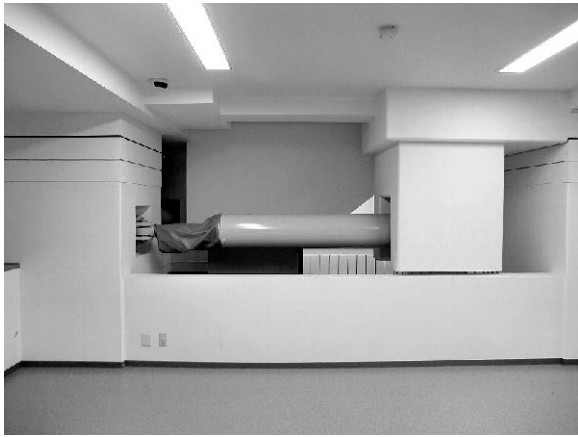
写真3 オイルダンパー

写真3はオイルダンパーの設置状況です。比較的狭いスペースに効率よく設置されています。オイルダンパーの最大ストロークは60cmのものが使用されています。

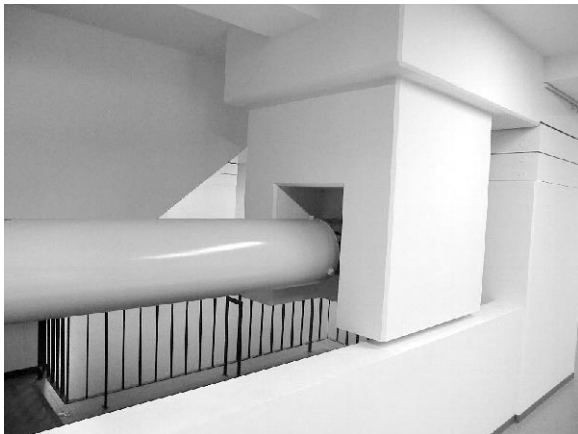
写真4 オイルダンパー設置部

写真4にオイルダンパーの固定部を示します。設置スペースが限られる中で、うまく収めるために、反力基礎部に彫り込みを入れてスペースを確保しています。

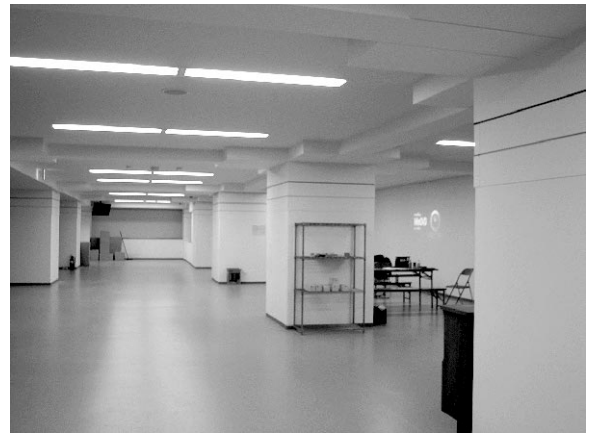
写真6 免震層の状況

写真6に免震層の様子を示します。すっきりとした空間になっています。

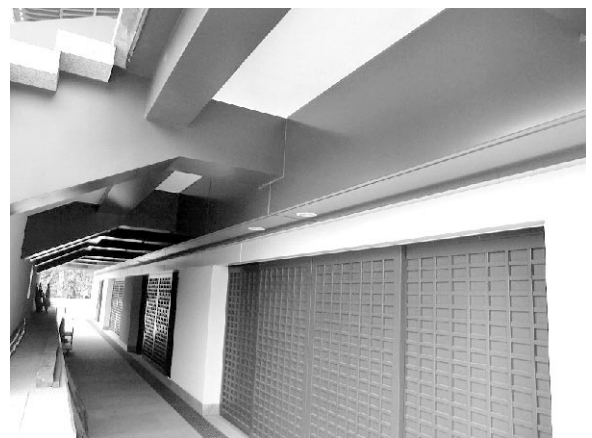
写真7 1階外壁の状況

写真7に移動された1階正面の外壁部を示します。柱芯に付いていた壁を1.325m外に追い出し、部分的に新設しています。大半は建具としていますが、面積増となった点に関しては、耐震改修に伴う面積増として特定行政庁の確認を取っています。

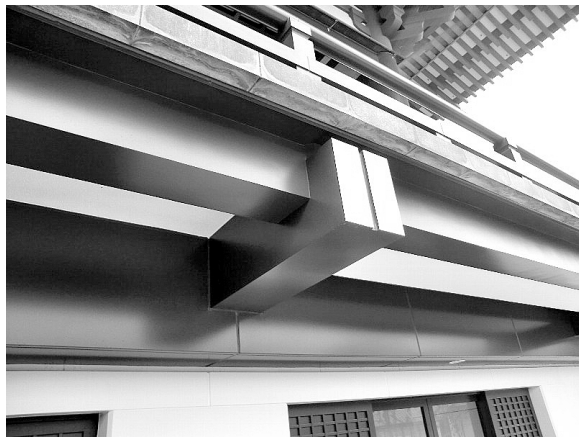
写真8 2階はね出し梁の状況

写真8には2階床梁の張り出し部分の様子を示します。当初は2階外縁床部分を受ける1階束柱があったのですが、撤去してはね出し架構として成り立つようにされています。この梁部分は付け肉による増し打ち補強がなされました。

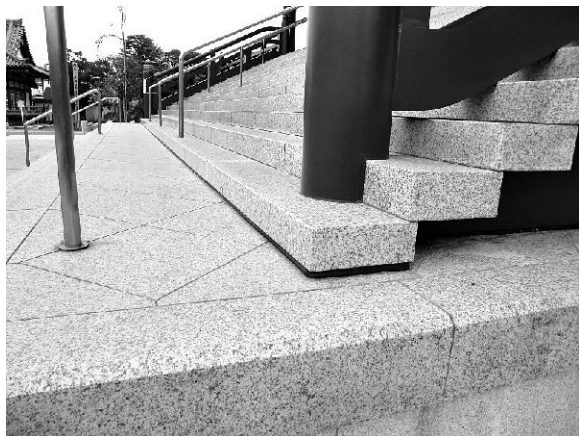
写真9 正面階段エキスパンション部

正面階段部の状況を写真9に示します。階段部は今回の改修で新たに作り直されました。エキスパンション部がなるべく目立たないように、計画されています。

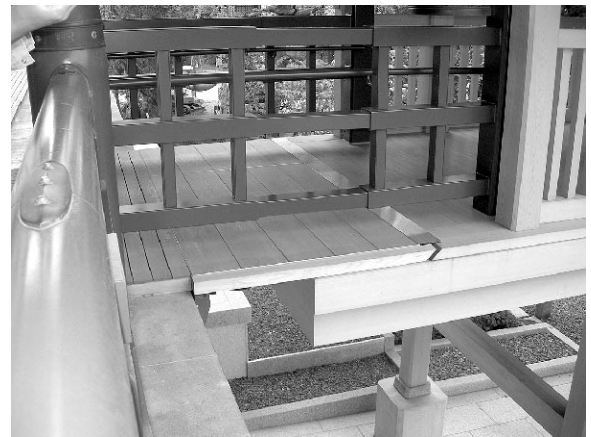
写真10 渡り廊下の連結部

非免震構造との連結部が周辺に何か所か設置されています。写真10には渡り廊下のジョイント部を示します。スライド部の手摺等、お年寄りが安全に渡れるように工夫されています。なお、この渡り廊下は鉄骨造で新設されましたが、周辺建物との調和を考え、鉄骨の周りを木材で化粧し、木造のように見せています。
