# 江東区役所本庁舎耐震補強工事

## 1 はじめに

今回の免・制震建築訪問記では、免震レトロフィットによる耐震改修工事が行われた江東区役所本庁舎（東京都江東区東陽）を2016年2月29日に訪問致しました。

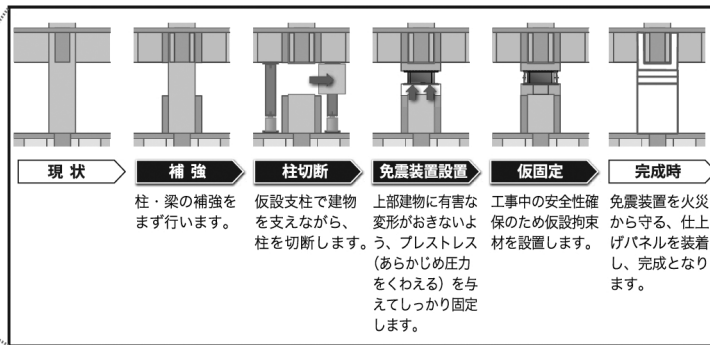
沈下がないので柱1本づつ工事可能

図2 工事エリアと免震装置の設置手順

では、コア部はピット底部に免震装置を設置することで工事中もエレベータの利用を可能としています。図2に示すように庁舎の通常業務を行ったまま工事を行い、また1階駐車場の駐車台数を確保する為に、設計・施工上の工夫により工事エリアを限定しながら工事が進められました。その工夫の一つとして、免震装置へのプレロード導入があります。

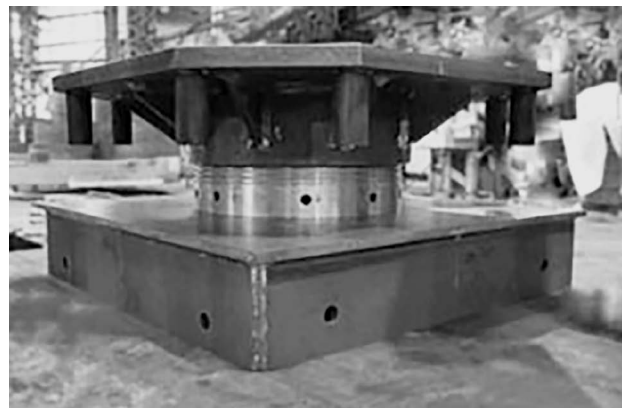
写真2 免震装置プレロード機構（鋼製支持部材）

プレロード導入を安全・正確に行うため、油圧ジャッキと鋼製支持部材からなる専用の免震装置プレロード機構が開発されました（写真2参照）。本機構は大きな荷重を安全に支えることができ、ねじ機構により免震装置の縮み量に合わせて容易に高さ調整が可能なものです。鋼製支持部材には建築構造用鋼材を使用し、最終的には本設鉄骨部材として柱の一部に組み込まれています。仮設材が柱内部に残留しないので、免震装置の取付け部として高い品質と信頼性を有しているということです。

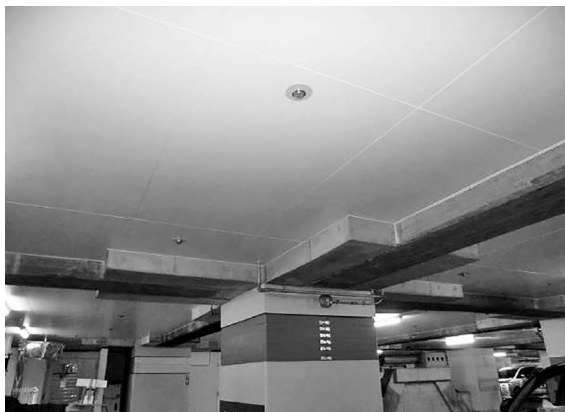
写真3 柱上部の積層ゴムの設置状況

950) 18基、高減衰積層ゴム支承（φ700～900）77基を主に1階柱頭（写真3）に配し、外部階段2カ所（写真4）にすべり支承（φ300,400）が配置されています。さらに、オイルダンパー（750kN）が各方向10基ずつ、計20基が用いられており、既存のSRCブレース躯体を反力架台として活用しています（写真5）。

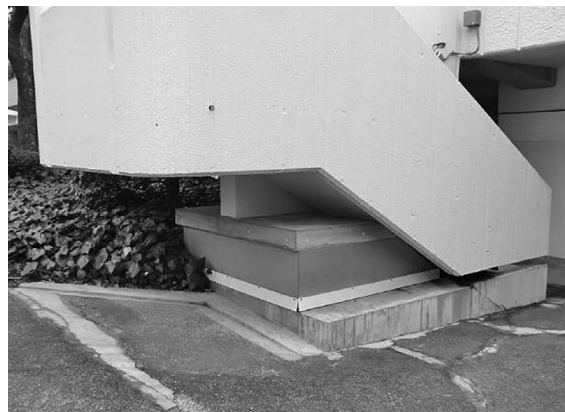
写真4 外階段部分のすべり支承の設置状況

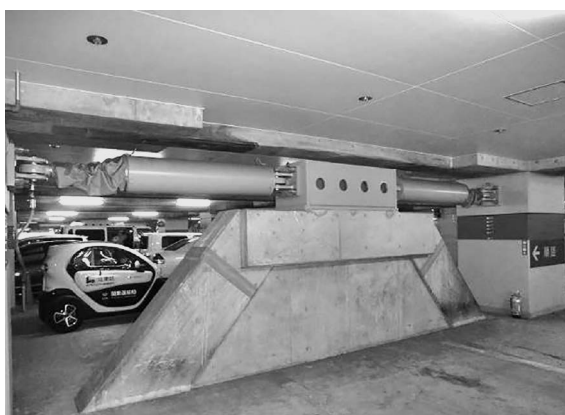
写真5 オイルダンパーの設置状況

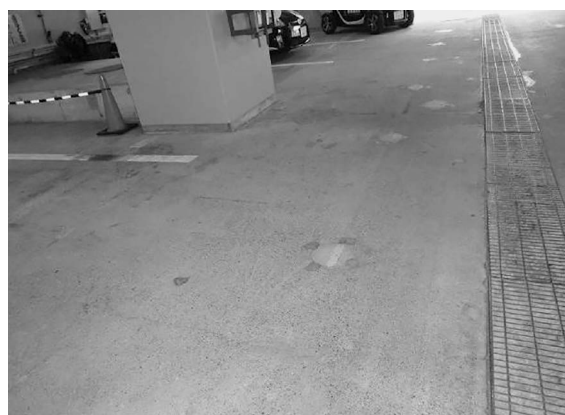
写真6 高圧噴射攪拌工法の床開口の跡

す。この対策として、地中に格子状の壁を作り、土を封じ込め液状化しにくい地盤に改良されています。図3に地中に構築された壁の位置と高圧噴射攪拌工法の概略を示します。高圧噴射攪拌工法は、小径のボーリング孔からセメントミルクなどを超高压で地中に噴射し、円柱状の改良体（φ2.3～3.2m）を造成する工法で、施工機械が極めて小型であることが特徴となっています。大型機械を使わないことから、振動・騒音を抑えることも可能であり、免震

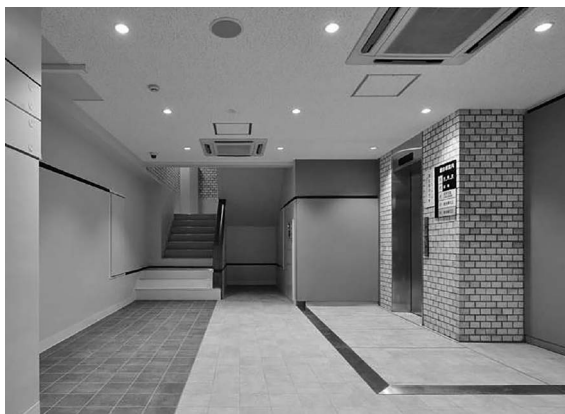
写真7 免震エキスパンションジョイント

区役所という毎日多くの方が来庁される施設において、建物を使いながらの改修工事ということで、非常にご苦勞もあったことと思います。免震エキスパンションジョイントの納まりなど随所に工夫された点も拝見させて頂きました。
